ELEWACJA FRONTOWA – STAN PROJEKTOWANY

"PROMONTA" PHU s.c. 51-111 WROCŁAW , UL. ŁUŻYCKA 24A				
Nazwa i adres obiektu budowl.	REMONT ELEWACJI FRONTOWEJ, REMONT I DOCIEПЛENIE ELEWACJI PODWÓRZOWEJ, WYKONANIE IZOLACJI PRZECIWWILGOCIOWYCH ŚCIAN PIWNICZNYCH, REMONT PIWNIC I STROPU NAD PIWNICAMI, REMONT KLATKI SCHODOWEJ ORAZ REMONT STROPODACHU – BUDYNKU MIESZKALNEGO WIELORODZINNEGO PRZY ULICY KAROLA MIARKI 1 WE WROCŁAWIU			
Inwestor	Wspólnota Mieszkaniowa Nieruchomości przy ul. Miarki 1 we Wrocławiu, z/s przy ul. Karola Miarki 1, 50–306 Wrocław			
Tytuł rysunku	ELEWACJA FRONTOWA – STAN PROJEKTOWANY			
PROJEKTANT	mgr inż. arch. Małgorzata Kulczak	Nr uprawnień bud. 292/01/DUW	Data 11–2024	Podpis
SPRAWDZAJĄCY Architektura	mgr inż. arch. Michał Wyczalkowski	Nr uprawnień bud. 73/93/UW	Data 11–2024	Podpis
KONSTRUKCJA	mgr inż. Krzysztof Lisinski	Nr uprawnień bud. 334/86/UW	Data 11–2024	Podpis
SPRAWDZAJĄCY Konstrukcja	mgr inż. Alicja Dobek	Nr uprawnień bud. 984/93	Data 11–2024	Podpis

Skala 1:100	Numer rysunku		2	Stadium: P.T.

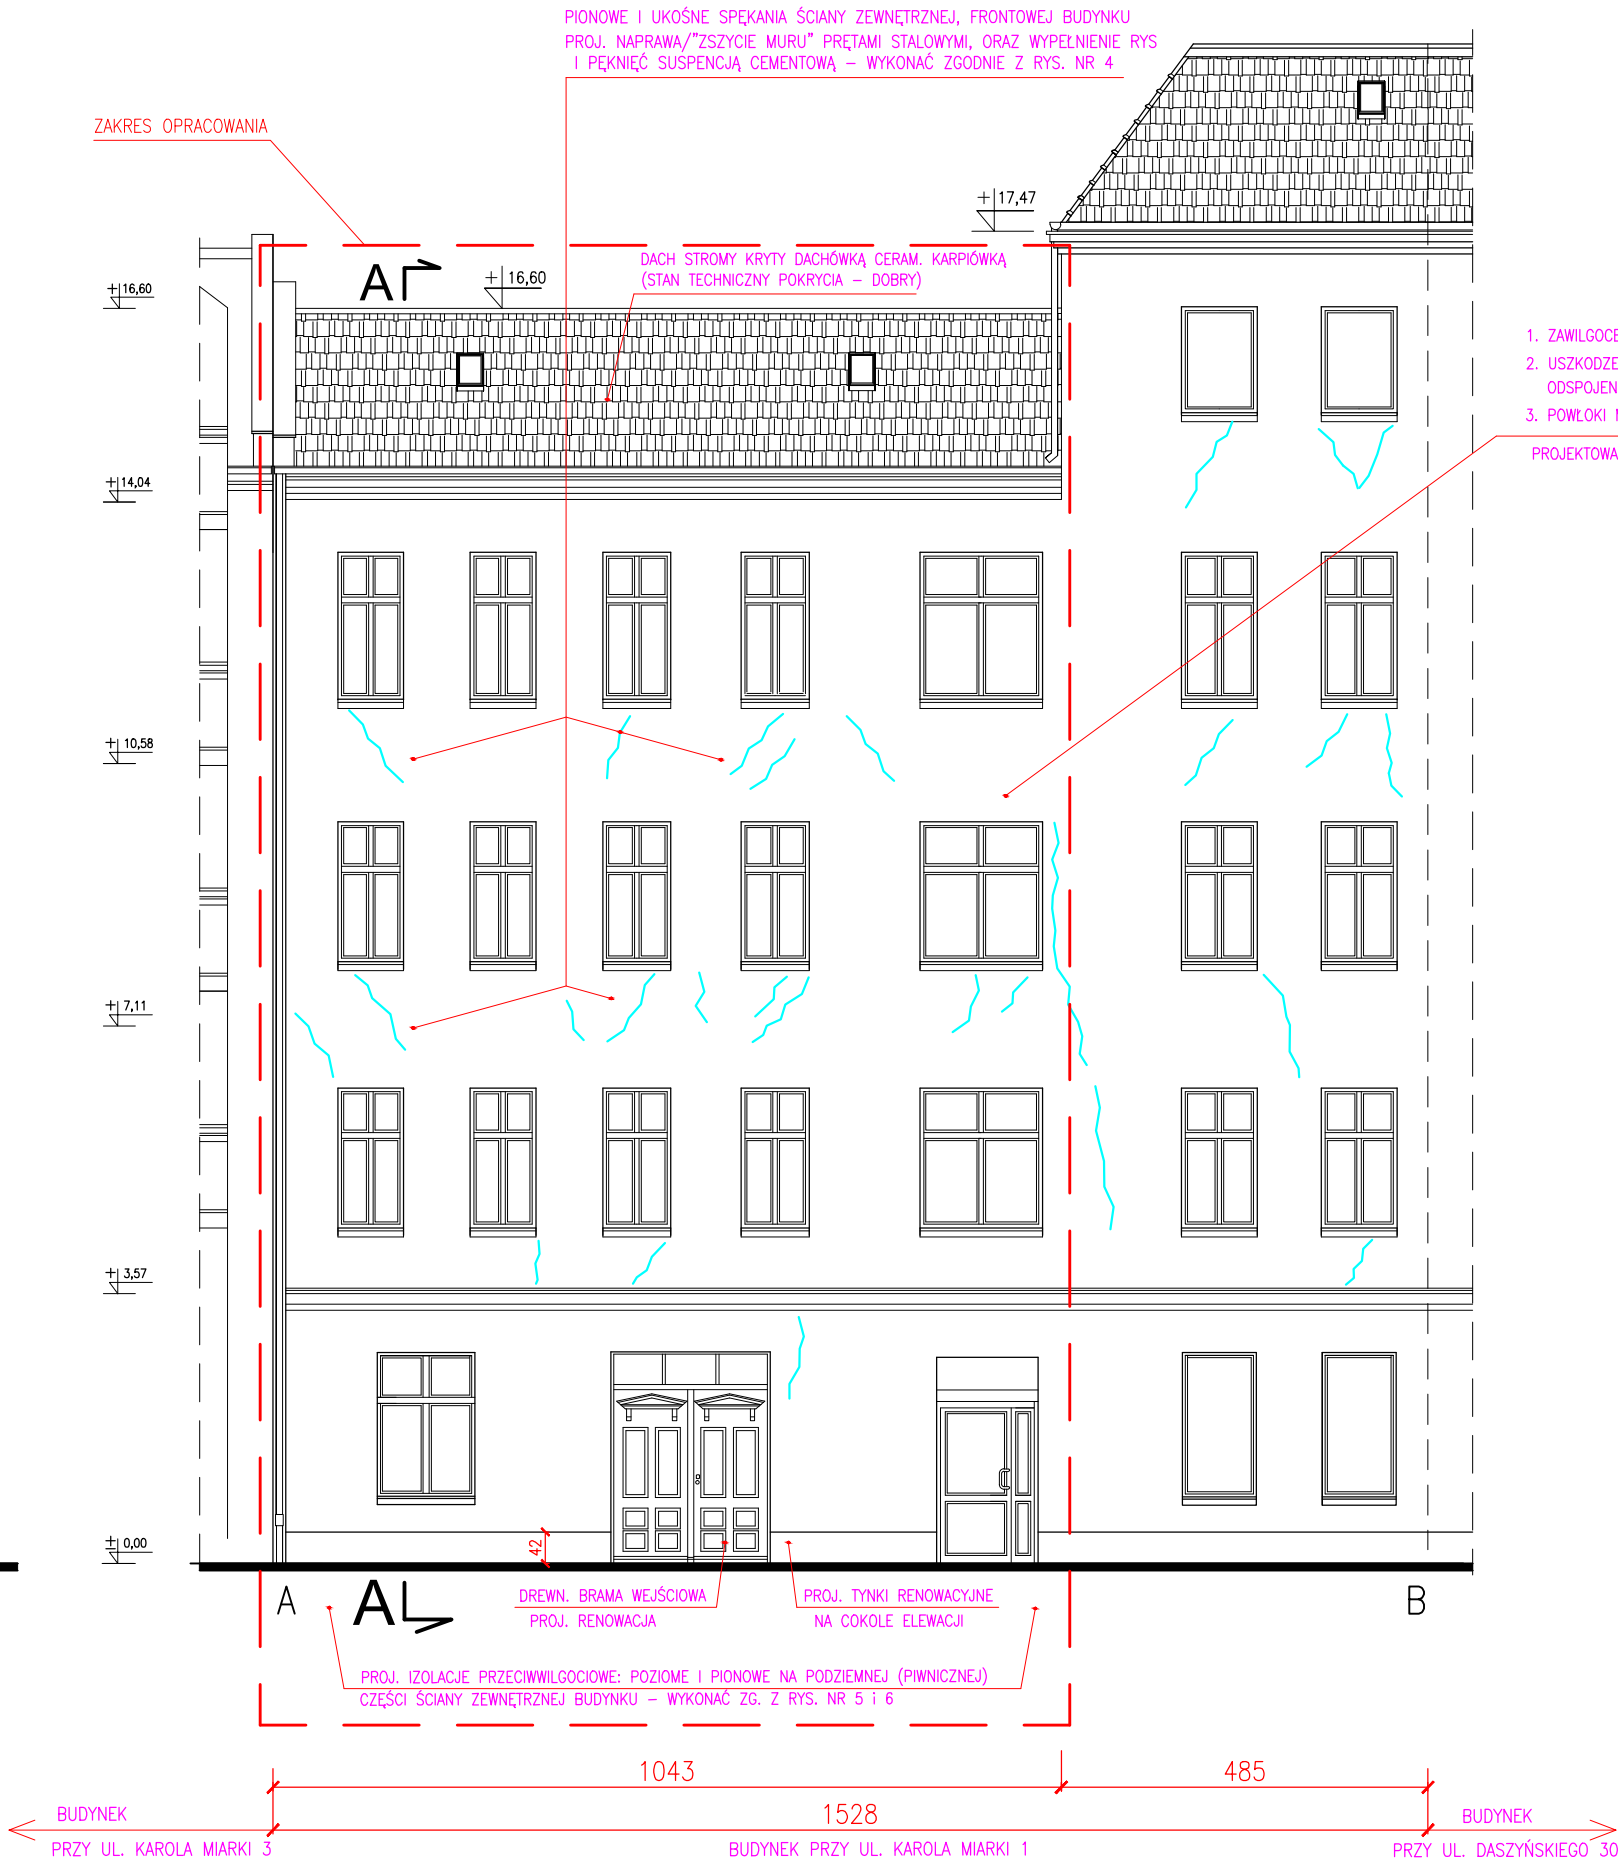
- ZAWILGOCENIA ŚCIANY ZEWN. FRONTOWEJ BUDYNKU W POZIOMIE PRZYZIEMIA (BRAK SPRAWNYCH IZOLACJI P–WILGOC.)
  - USZKODZENIA (SPEKANIA, ZAWILGOCENIA) ŚCIANY ZEWN. FRONTOWEJ ORAZ BARDZO DUŻE USZKODZENIA (UBYTKI, ODSPOJENIA OD PODŁOŻA I ZAWILGOCENIA) TYNKÓW ZEWN. NA ELEWACJI FRONTOWEJ W POZIOMIE I–go, II–go i III–go PIĘTRA
  - POWŁOKI MALARSKIE NA ELEWACJI FRONTOWEJ CAŁKOWICIE WYPUŁKANE
- PROJEKTOWANE WYKONANIE REMONTU ELEWACJI FRONTOWEJ – W KOLEJNOŚCI I ZAKRESIE PRZEDSTAWIONYM PONIŻEJ

PROJ. DO WYKONANIA ZAKRES ROBÓT REMONTOWYCH ELEWACJI FRONTOWEJ :

- WYKONANIE IZOLACJI PRZECIWWILGOCIOWYCH: POZIOMYCH I PIONOWYCH – NA PODZIEMNEJ CZĘŚCI ŚCIANY FRONTOWEJ/PIWNICZNEJ – WYKONAĆ ZGODNIE Z RYS. NR 5 i 6
- DOKONANIE ROZBIÓKI POZOSTAŁOŚCI USZKODZONYCH TYNKÓW ZEWNĘTRZNYCH NA ELEWACJI FRONT. W POZIOMIE I–go, II–go i III–go PIĘTRA ORAZ ROZBIÓRKA USZKODZONYCH (ZAWILGOCONYCH, ODSPOJONYCH OD PODŁOŻA) FRAGMENTÓW TYNKÓW W POZIOMIE PARTERU (W TYM CAŁOŚCI TYNKÓW POKRYWAJĄCYCH COKÓŁ ELEWACJI ; SZACUJE SIĘ ŻE ROZBIÓRCE PODLEGAĆ BĘDĄ ZACHOWANE TYNKI ZEWN. – O POW. OK. 35,0 m kw. – POKRYWAJĄCE ELEWACJĘ FRONTOWĄ

- NAPRAWA/WZMOCNIENIE USZKODZONYCH/SPEKANYCH PIONOWO I UKOŚNIE/ FRAGMENTÓW ŚCIANY ZEWNĘTRZNEJ FRONTOWEJ BUDYNKU – Z ZASTOSOWANIEM METODY "ZSZYCIA MURU" PRĘTAMI STAŁOWYMI ORAZ WYPEŁNIENIE PĘKNIĘĆ I ZARYSOWAŃ MURU SUSPENCJĄ CEMENTOWĄ (WYKONAĆ ZGODNIE Z RYS. NR 4)

- OCZYSZCZENIE POZOSTAŁYCH (W POZIOMIE PARTERU) – ZACHOWANYCH W DOBRYM STANIE TECHNICZNYM FRAGMENTÓW TYNKÓW ZEWNĘTRZNYCH ORAZ POW. ZEWNĘTRZNEJ MURU/ŚCIANY FRONTOWEJ BUDYNKU – Z ZABRUDZEŃ, SADZY I POZOSTAŁOŚCI POWŁOK MALARSKICH

- WYKONANIE/UZUPEŁNIENIE BRAKUJĄCYCH FRAGMENTÓW TYNKÓW ZEWNĘTRZNYCH, CEMENTOWO–WAPIENNYCH, NAKRAPIANYCH (DOTYCZY TYNKÓW NA GŁÓWNYCH POWIERZCHNIACH ELEWACJI FRONTOWEJ), ORAZ ZATARTYCH NA GŁADKO (DOTYCZY TYNKÓW – NA OŚCIEŻACH OKIEN I DRZWI WEJŚCIOWYCH, ORAZ NA OPASKACH O SZERO–KOSCI 5cm – WOKÓŁ OTWORÓW OKIENNYCH I DRZWIOWYCH)

- ZAMONTOWANIE – NA ISTNIEJĄCYCH OKAPNIKACH PODOKIENNYCH (Z CEGŁY CERAM. UŁOŻONEJ NA PŁASKO) – PARAPETÓW ZEWN. PODOKIENNYCH – WYKONANYCH Z BLACHY TYTANOWO–CYNKOWEJ O GRUB. 0,6 mm

- MAŁOWANIE TYNKÓW ZEWN. NA ELEWACJI, NAKRAPIANYCH I ZATARTYCH NA GŁADKO – Z ZASTOSOWANIEM FARB KRZEMIANOWYCH – ZGODNIE Z KOLORYSTYKĄ OKREŚLONĄ NA RYS. NR 16

- RENOWACJA DREWNIANEJ BRAMY WEJŚCIOWEJ DO BUDYNKU (WYMIANA SPEKANEGO SZKLENIA, UZUPEŁNIENIE UBYTKÓW DREWNA + MAŁOWANIE LAKIEROBEJCĄ)
