**Remont balkonów B1 - prawa strona**  
**- stan istniejący.**

| Obiekt | Budynek mieszkalny wielorodzinny | | | skala |
| Localizacja | ul.Miarki 11 ; 50-306 Wrocław | | | 1 : 50 |

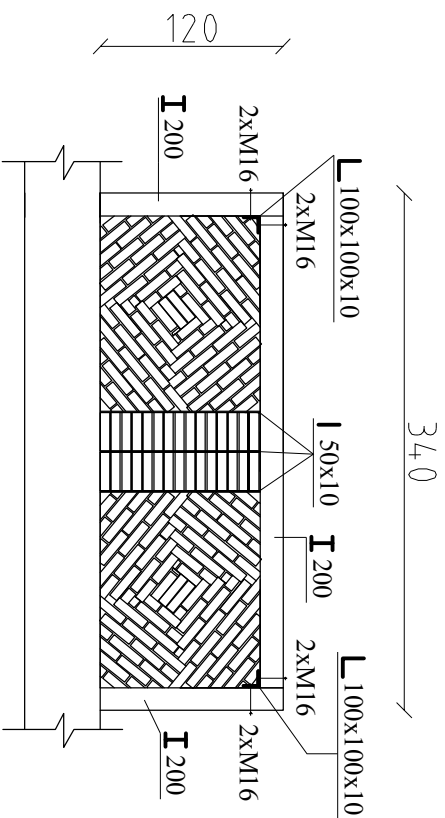
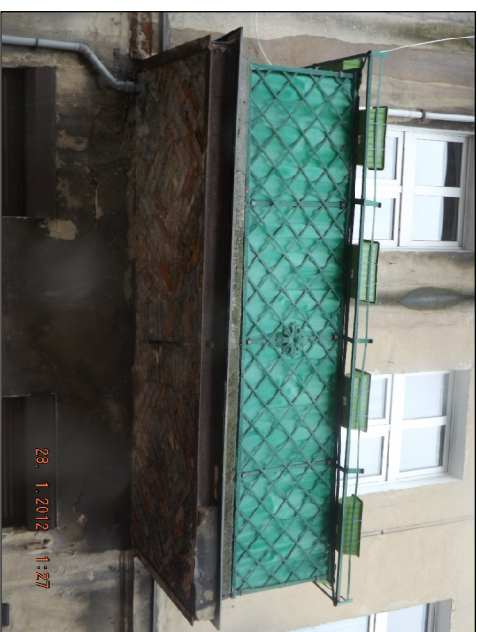
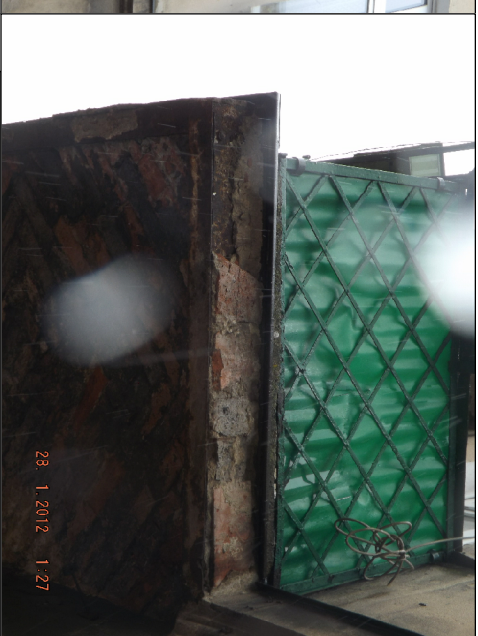
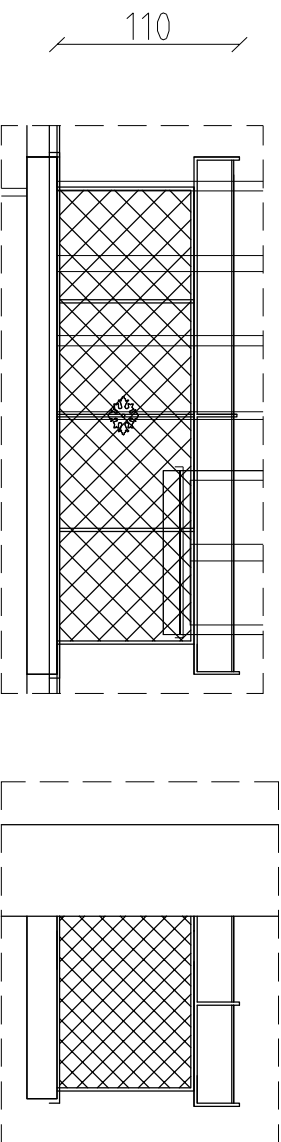
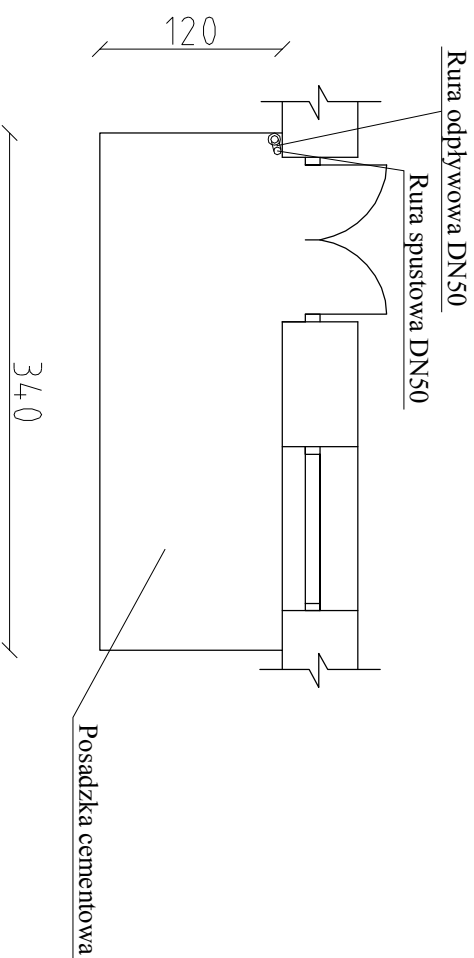
## Ocena stanu istniejącego balkonu:

-Tynki :

- spody balkonów: stan zły.
- Konstrukcja stalowa : stan zły.
- Obróbki blacharskie : stan zły.
- Posadzka cementowa : stan zły.
- Wpust i odpływ : stan zły.
- Barierka stalowa : stan średni.
