**Remont balkonów B2 - prawa strona**  
**- stan istniejący.**

| Objekt | Budynek mieszkalny wielorodzinny | 27/WPOKK/2017 | skala |
| Lokalizacja | ul.Miarki 11 ; 50-306 Wrocław | | 1 : 50 |

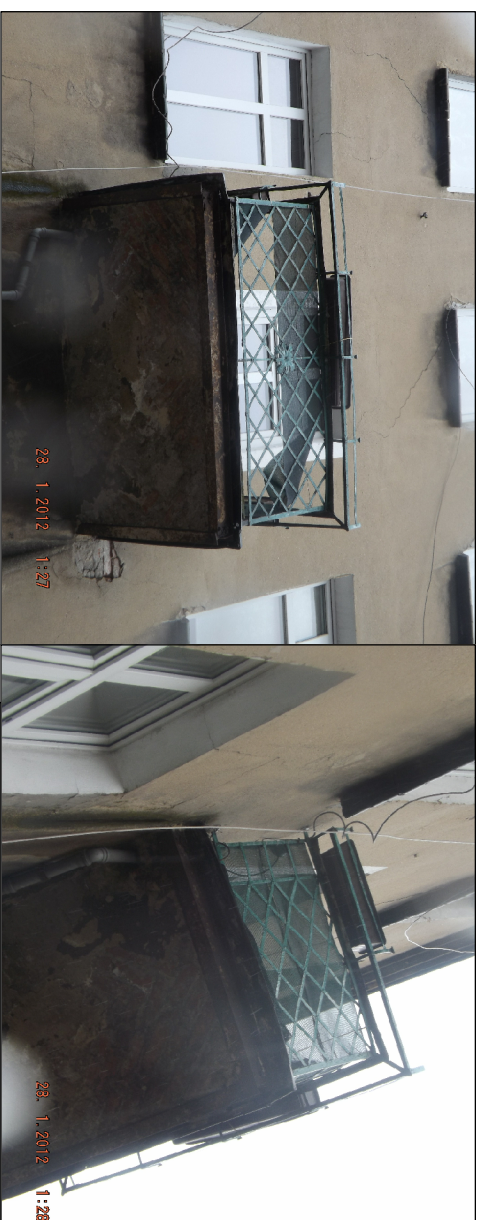
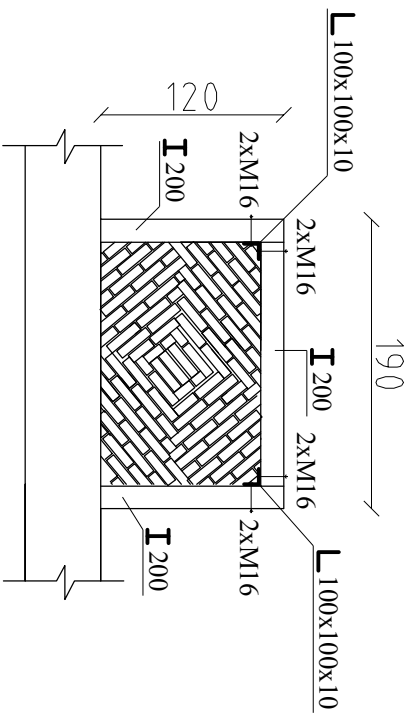
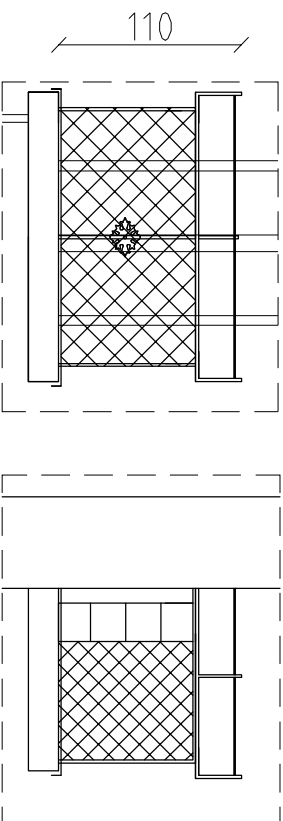
## Ocena stanu istniejącego balkonu:

-Tynki :

- spody balkonów: stan zły.
- Konstrukcja stalowa : stan zły.
- Obróbki blacharskie : stan zły.
- Posadzka cementowa : stan zły.
- Wpust i odpływ : stan zły.
- Barierka stalowa : stan średni.
