EKSPERTYZA TECHNICZNA

DOTYCZĄCA STANU TECHNICZNEGO BUDYNKU MIESZKALNEGO WIELORODZINNEGO ZLOKALIZOWANEGO PRZY UL. WYSZYŃSKIEGO NR 118 WE WROCŁAWIU

Adres obiektu : Wrocław , ul. Wyszyńskiego nr 118
nr ewidencyjny działki : 16, AM-9
obręb Plac Grunwaldzki

Wrocław, lipiec 2012

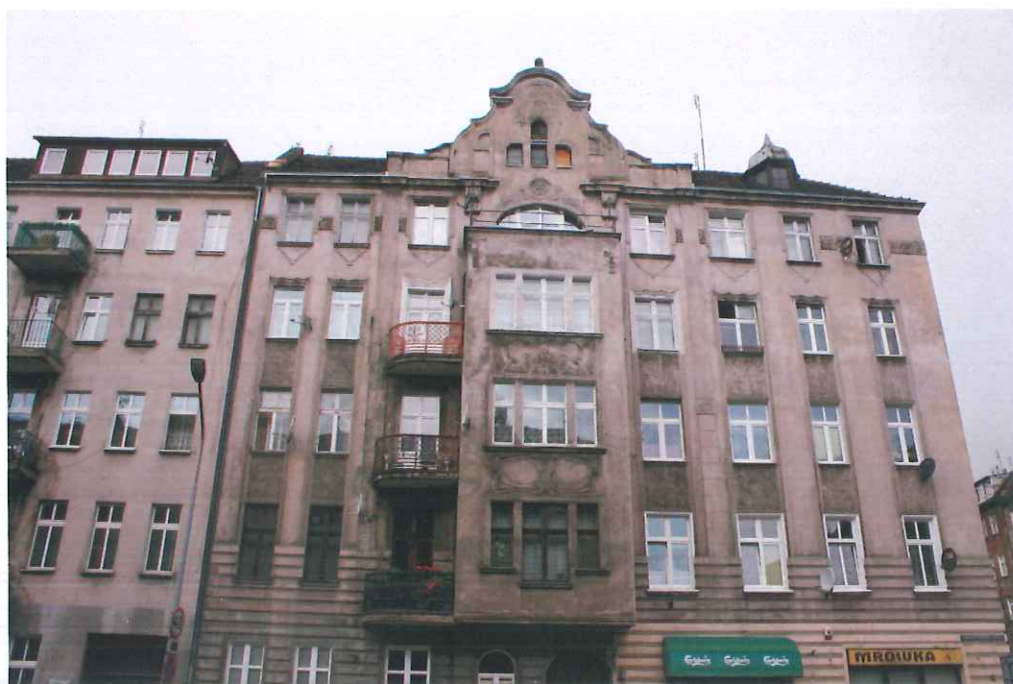
W poziomie IV-go piętra – w pokojach od strony ulicy, w mieszkaniach nr 14 i 15 – fragmenty ścian zewnętrznych powyżej nadproży okiennych posiadają znaczne zawilgocenia, spowodowane przeciekami wody opadowej z dachu i gzymsu okapowego (w związku z istniejącymi nieszczelnościami pokrycia dachu i uszkodzeniami obróbek blacharskich gzymsu) – fot. nr 1, 2.

Fot. 1 Widok elewacji frontowej od strony ulicy Wyszyńskiego – widoczne zabrudzenia tynków i uszkodzenia balkonów

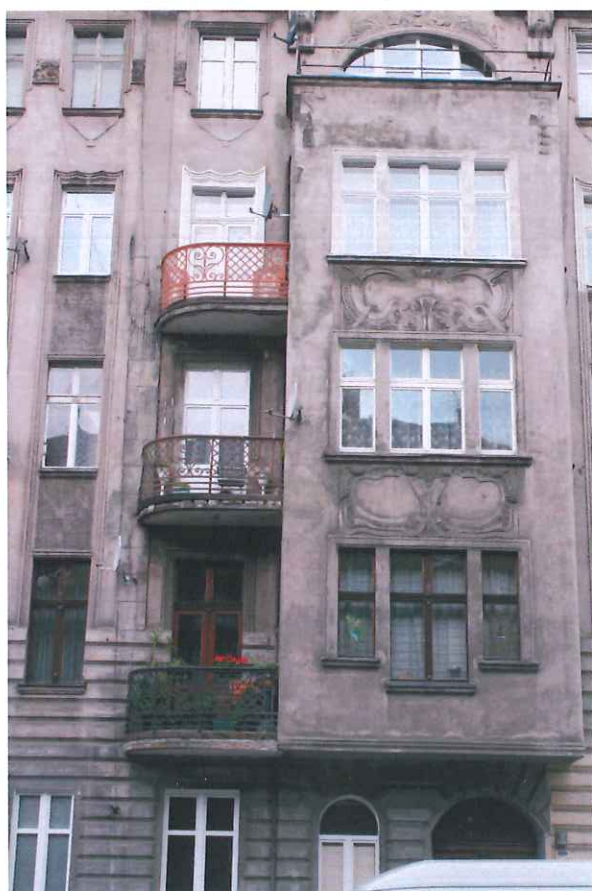
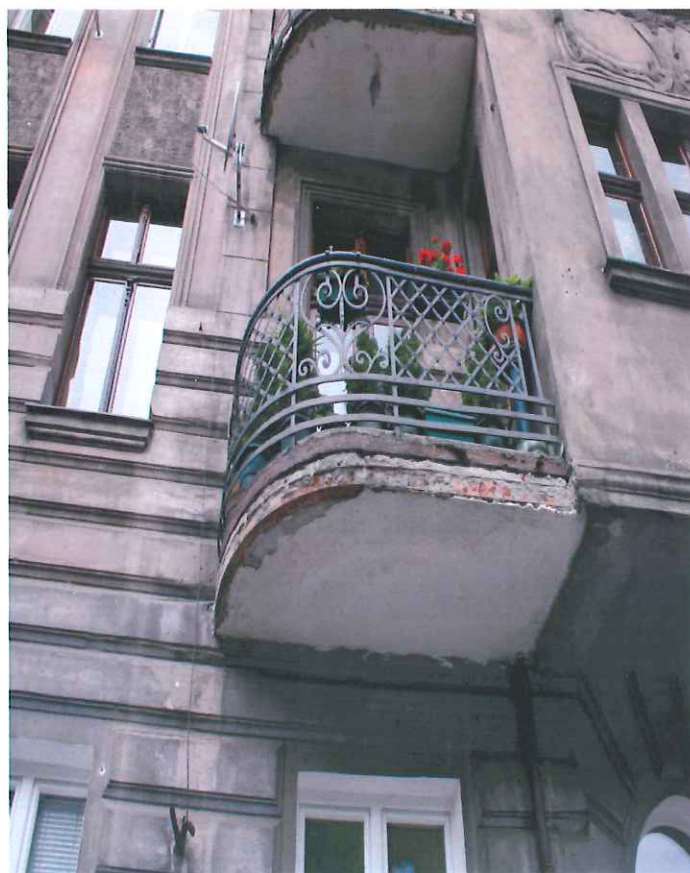
Fot. 2 Widok balkonów elewacji frontowej od strony ulicy Wyszyńskiego – widoczne zabrudzenia tynków i uszkodzenia balkonów przy wykuszu

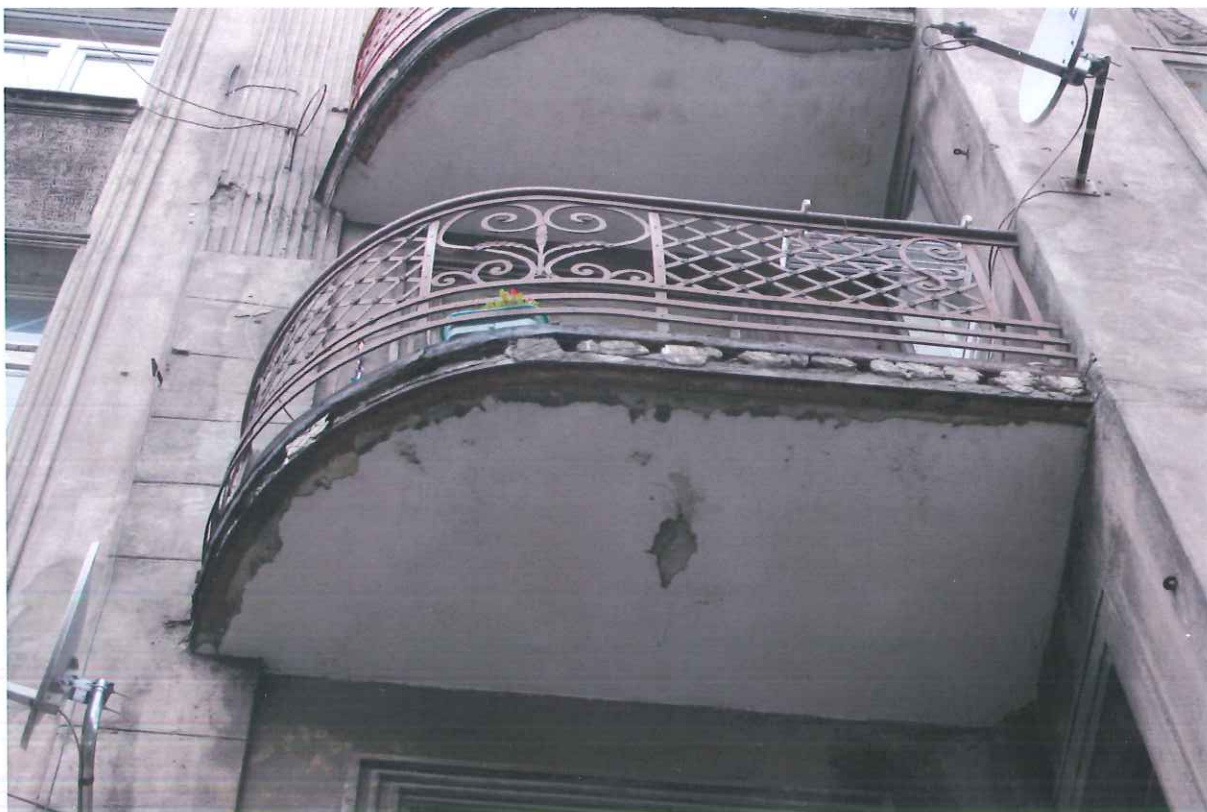
Fot. 3 Widok balkonów elewacji frontowej od strony ulicy Wyszyńskiego – widoczne zabrudzenia tynków i ogniska korozji na belkach stalowych i obróbkach blacharskich zewnętrznej krawędzi balkonu oraz ubytki tynków i zawilgocenia płyty nośnej

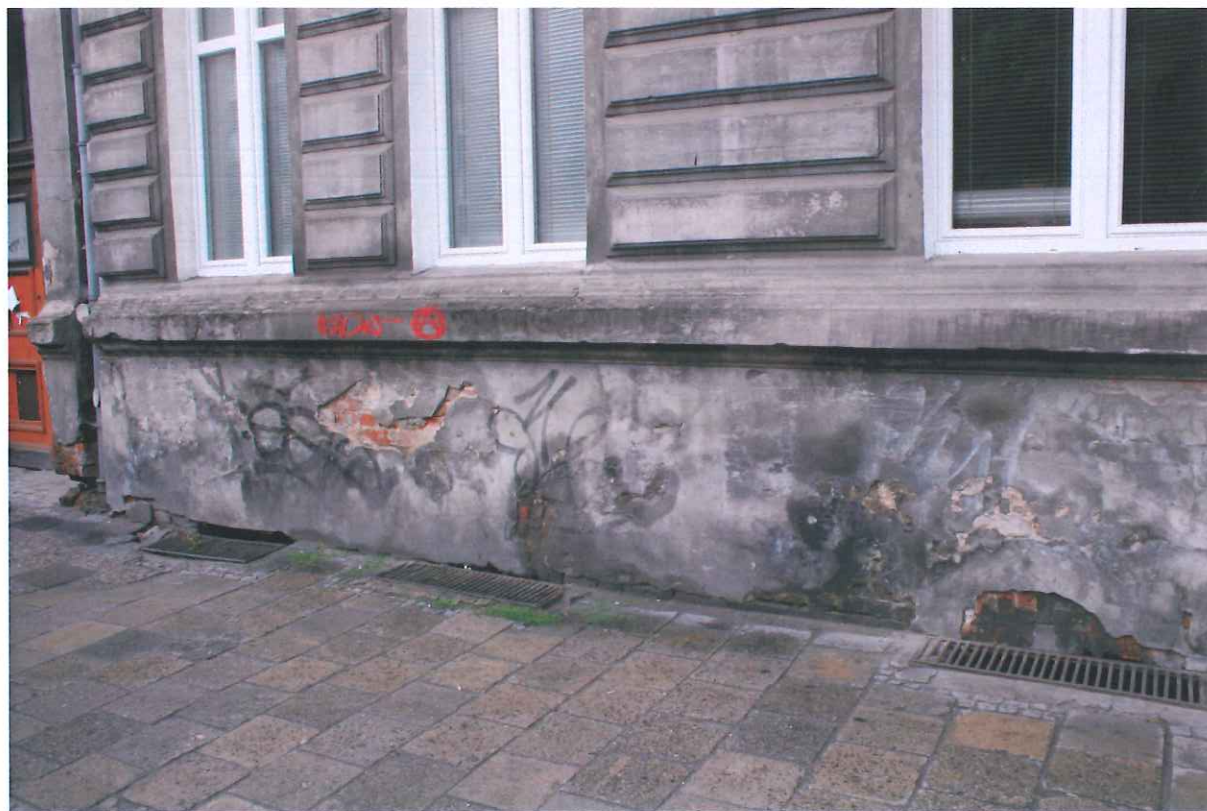
W elewacji frontowej – w poziomie piwnic i przyziemia - widoczne są niewielkie zawilgocenia tynków zewnętrznych i muru ceglanego (do wysokości ok. 1,5m ppt.) – spowodowane wilgocią kapilarną (w wyniku braku izolacji przeciwwilgociowej pionowej, na zewnętrznej powierzchni ściany piwnicznej stykającej się z gruntem oraz w następstwie uszkodzeń izolacji poziomej ściany - w poziomie posadzki piwnic) – fot. nr 4, 9, 10, 11, 16, 17.

Fot. 4 Elewacja frontowa od strony ulicy Wyszyńskiego – widoczne zabrudzenia tynków oraz zawilgocenia strefy cokolowej

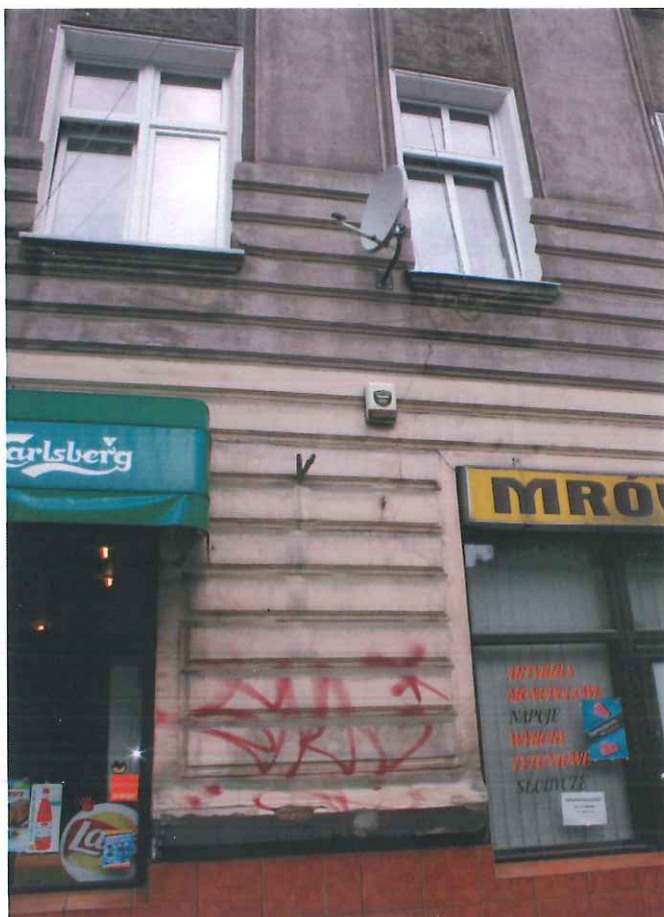
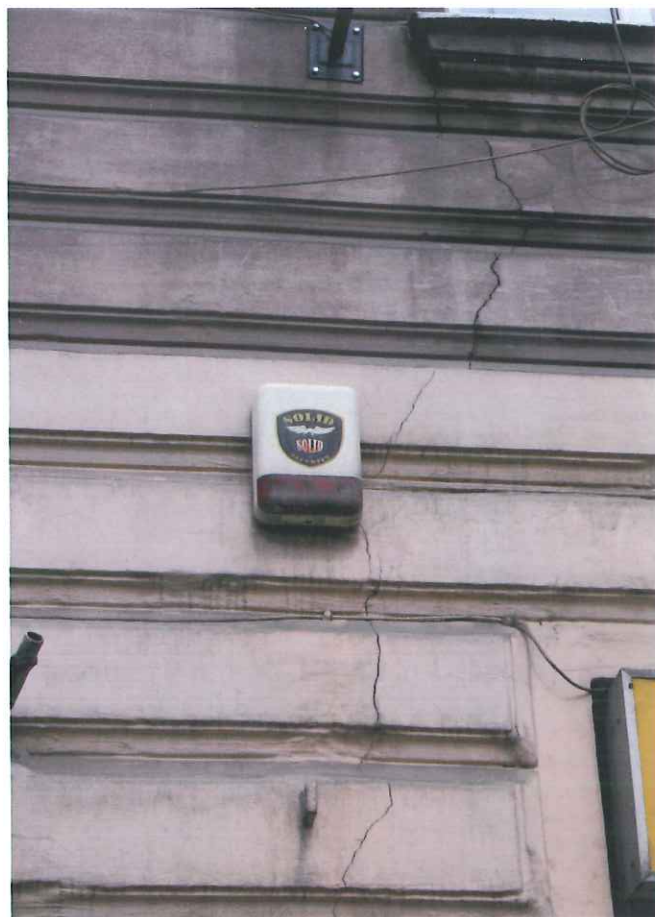
W poziomie wyżej usytuowanych kondygnacji występują lokalne zawilgocenia tynków zewnętrznych i muru – pod gzymsem elewacyjnym nad parterem, poniżej gzymsu dachowego jak również pod okapnikami okiennymi – spowodowane miejscowymi uszkodzeniami (nieszczelnościami) obróbek blacharskich gzymsów - fot. nr 5, 6.

W dwóch środkowych pionach okien w elewacji frontowej – w obrębie nadproży oraz ścianek podparapetowych (o grubości 1,5c.) – widoczne są pionowe i ukośne spękania i zarysowania muru i tynków zewnętrznych (fot. nr 5, 6). Od strony wewnętrznej uszkodzenia te są częściowo niewidoczne – zarysowania zostały zaszpachlowane lub pokryte tapetami przez lokatorów.

Pęknięcia nadproży widoczne są w szczególności od strony zewnętrznej – w obrębie węgarów o grubości 12cm, z poziomą krawędzią dolną – fot. 5, 6.

Wyżej opisane uszkodzenia nadproży powstały w wyniku przestrzennej pracy konstrukcji obiektu, spowodowanej niewielkim, nierównomiernym osiadaniem fundamentów, odkształceniami termicznymi ścian zewnętrznych, punktowymi obciążeniami pionowymi przekazywanymi przez belki stropowe.

Fot. 5 i 6 Elewacja frontowa od strony ulicy Wyszyńskiego – widoczne zabrudzenia Tynków, zawilgocenia strefy cokolowej oraz spękania tynków

Uszkodzone nadproża okienne wymagają wzmocnienia miejscowego wzmocnienia.

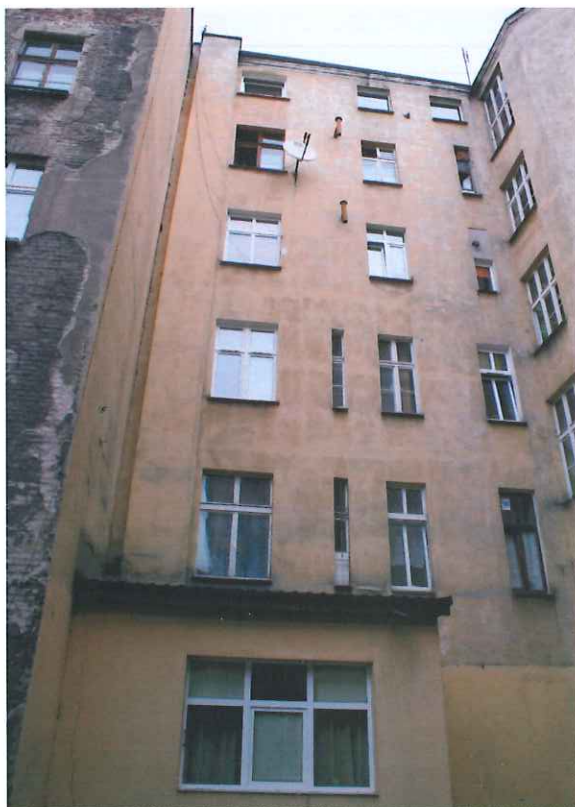
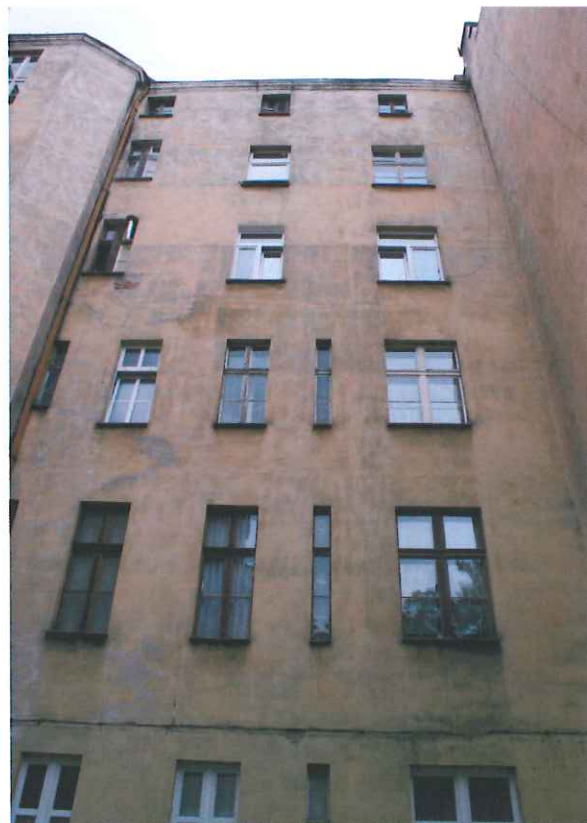
Fot. 7 i 8 Elewacje tylne od strony ulicy Daszyńskiego oraz Wyszyńskiego – widoczne drobne zabrudzenia tynków

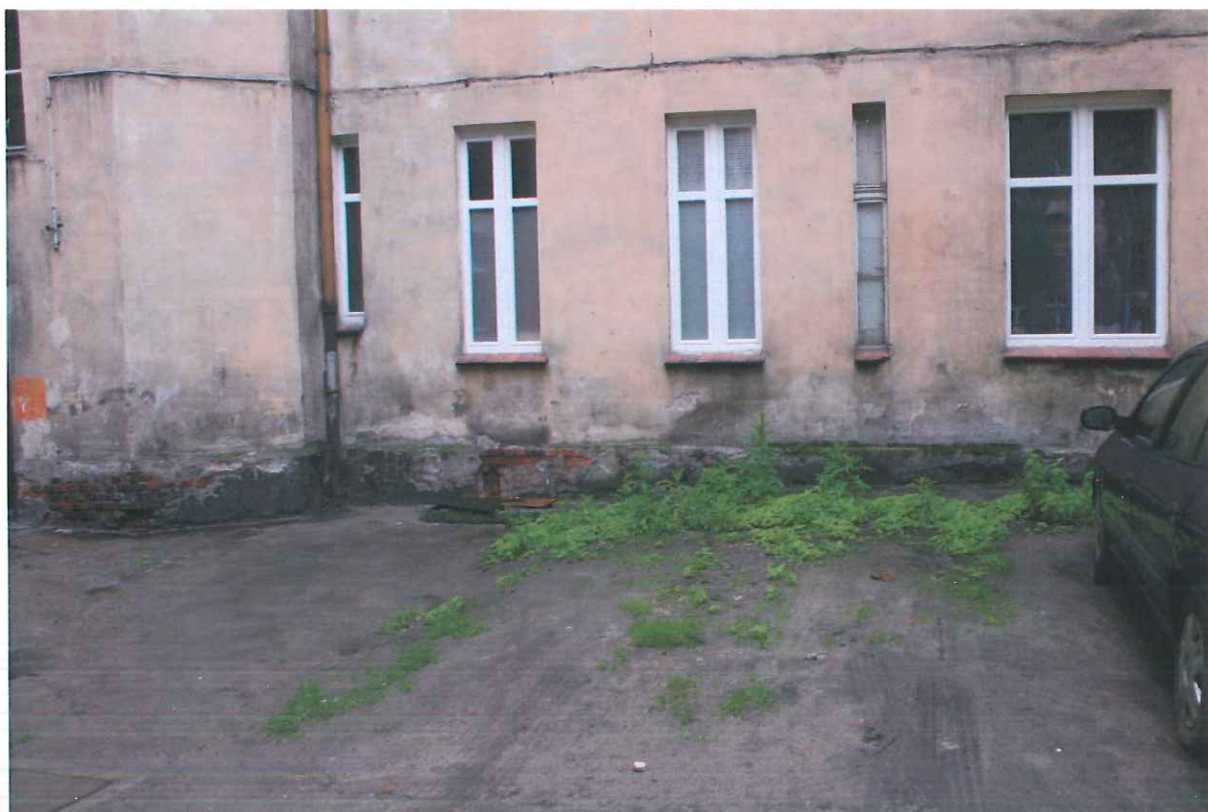
Wyżej opisane uszkodzenia występują w szczególności w obrębie północnej części ściany budynku oraz w części środkowej elewacji podwórzowej, w miejscu w którym usytuowane są drzwi wejściowe na klatkę schodową oraz do pomieszczeń piwnicznych (fot. nr: 9, 10, 11).

Wyżej opisane uszkodzenia powstały w związku z nieodpowiednim zabezpieczeniem muru przed wilgocią w części podziemnej oraz w poziomie przyziemia (brak izolacji przeciwwilgociowej pionowej, na zewnętrznej powierzchni ściany piwnicznej stykającej się z gruntem, uszkodzenia izolacji poziomej ściany - w poziomie posadzki piwnic, uszkodzenia części opaski betonowej wzdłuż elewacji, nieodpowiednie zabezpieczenie przed wodą cokołu budynku przed wodą opadową).

Fot. 9 Elewacja podwórzowa od strony ulicy Wyszyńskiego – widoczne zabrudzenia, ubytki tynków oraz zawilgocenia strefy cokolowej

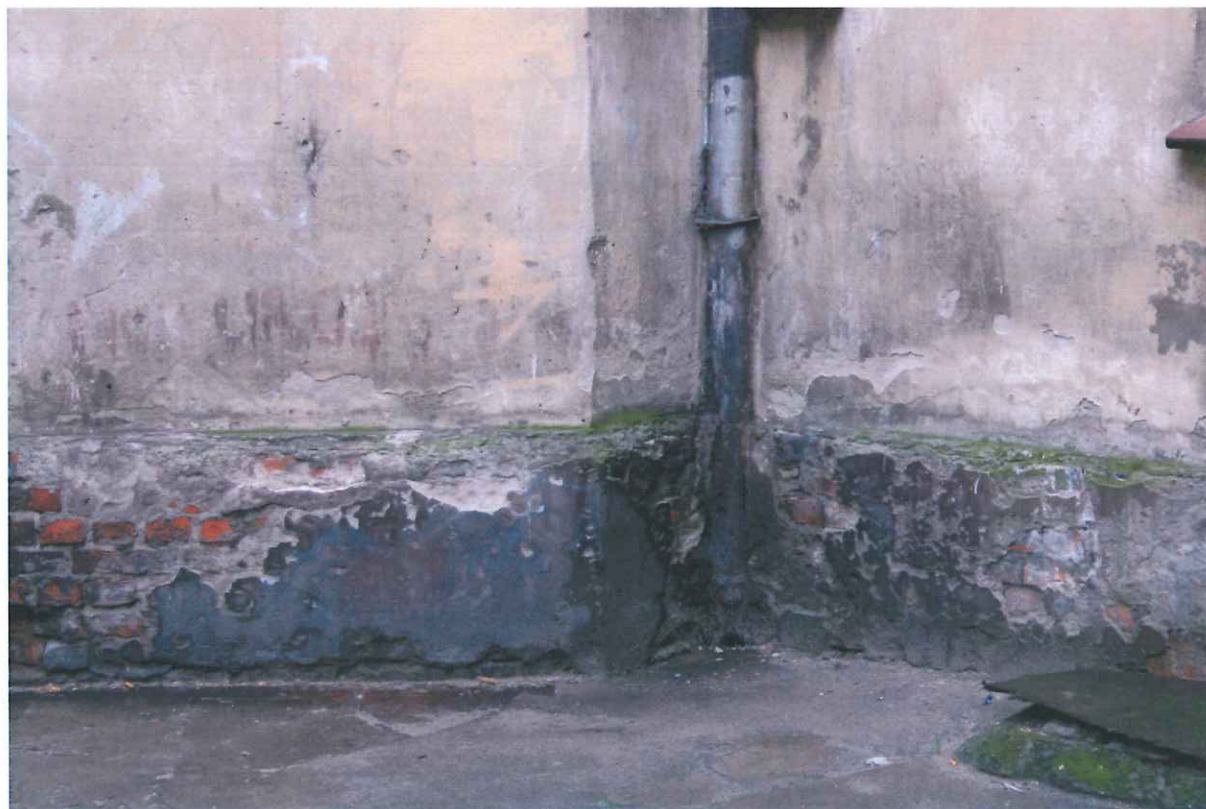
Fot. 10 Elewacja podwórzowa od strony ulicy Wyszyńskiego – widoczne zabrudzenia, ubytki tynków oraz zawilgocenia strefy cokolowej

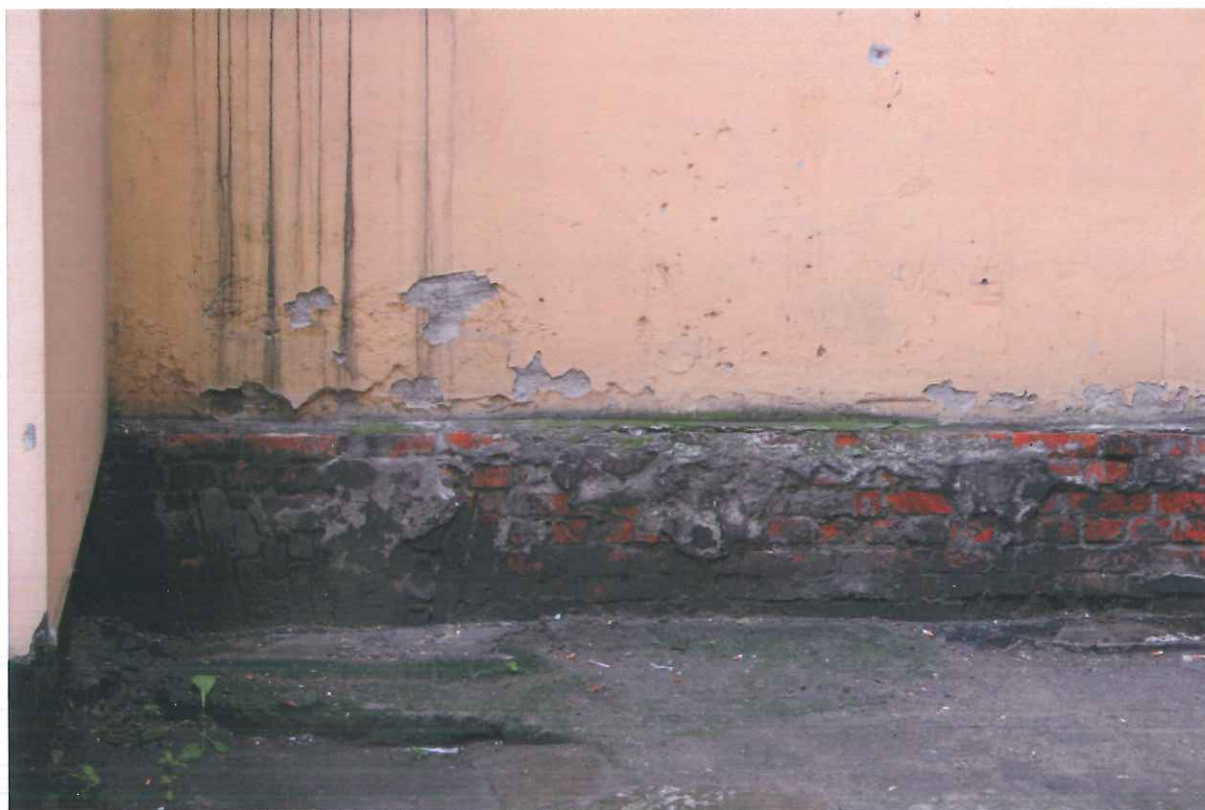
Fot. 11 Elewacja podwórzowa od strony ulicy Daszyńskiego – widoczne zabrudzenia, ubytki tynków oraz zawilgocenia strefy cokołowej

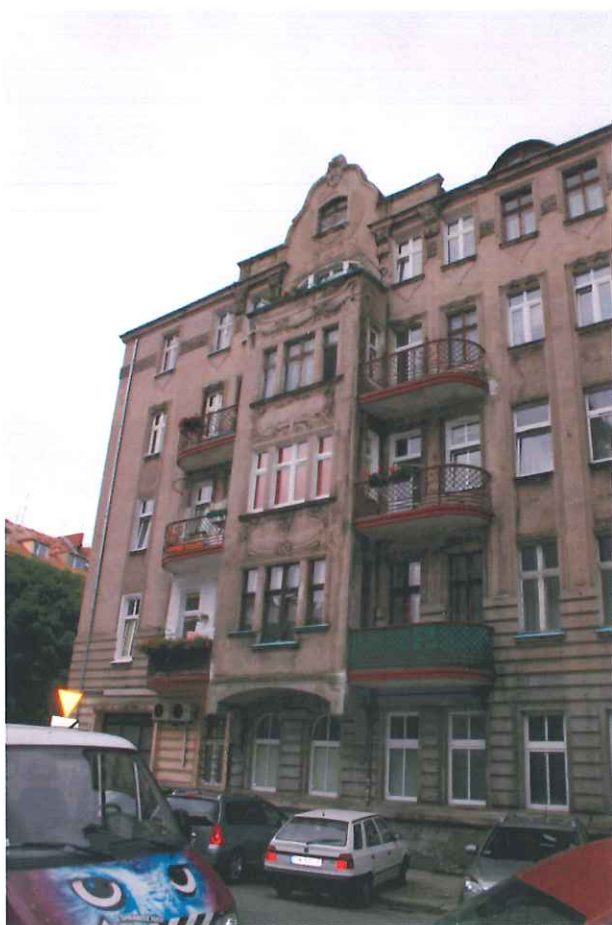
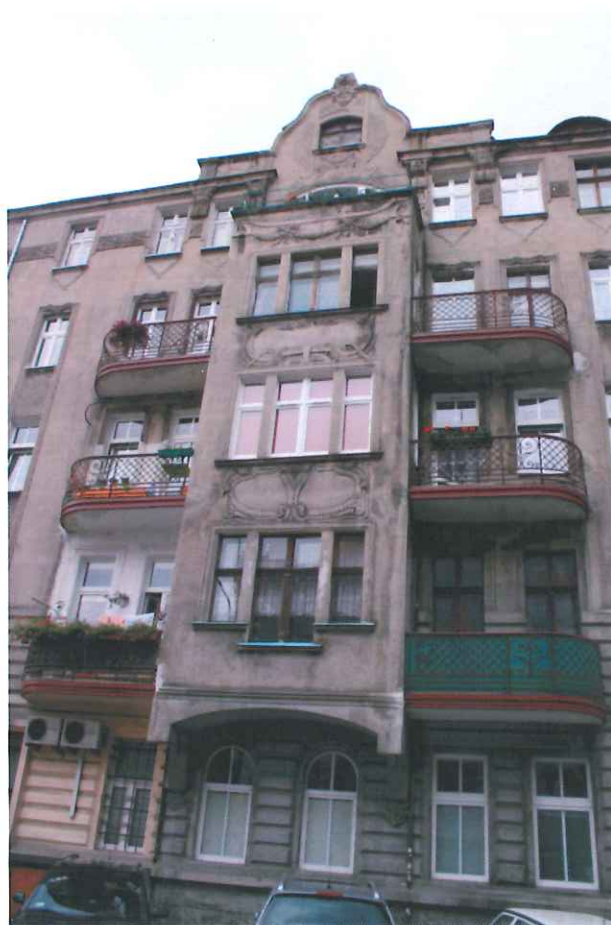
Fot. 12 i 13 Widok elewacji frontowej od strony ulicy Daszyńskiego – widoczne zabrudzenia tynków i uszkodzenia balkonów – zwietrzałe tynki zostały zbite, elementy stalowe konstrukcji zabezpieczone farbą antykorozyjną

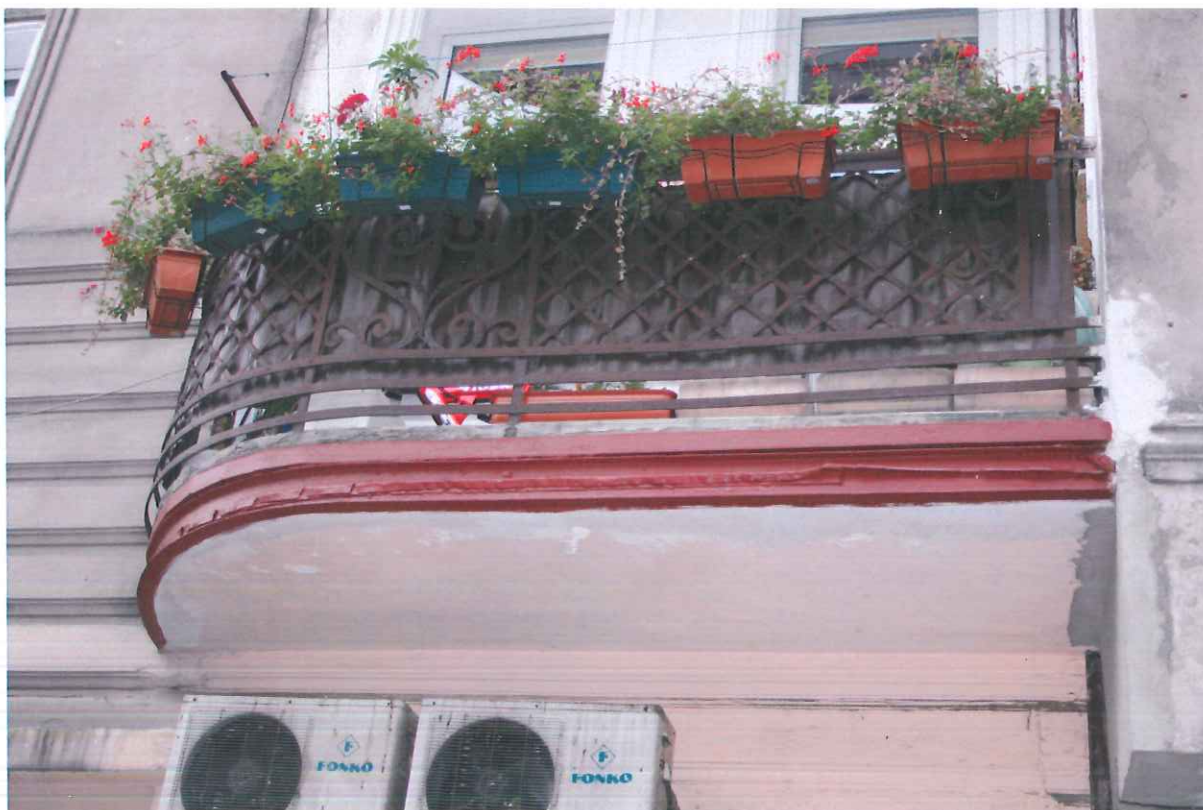
Fot. 14 **Widok balkonu w elewacji frontowej od strony ulicy Daszyńskiego – widoczne uzupełnienia tynków płyty balkonowej oraz elementy stalowe konstrukcji zabezpieczone farbą antykorozyjną**

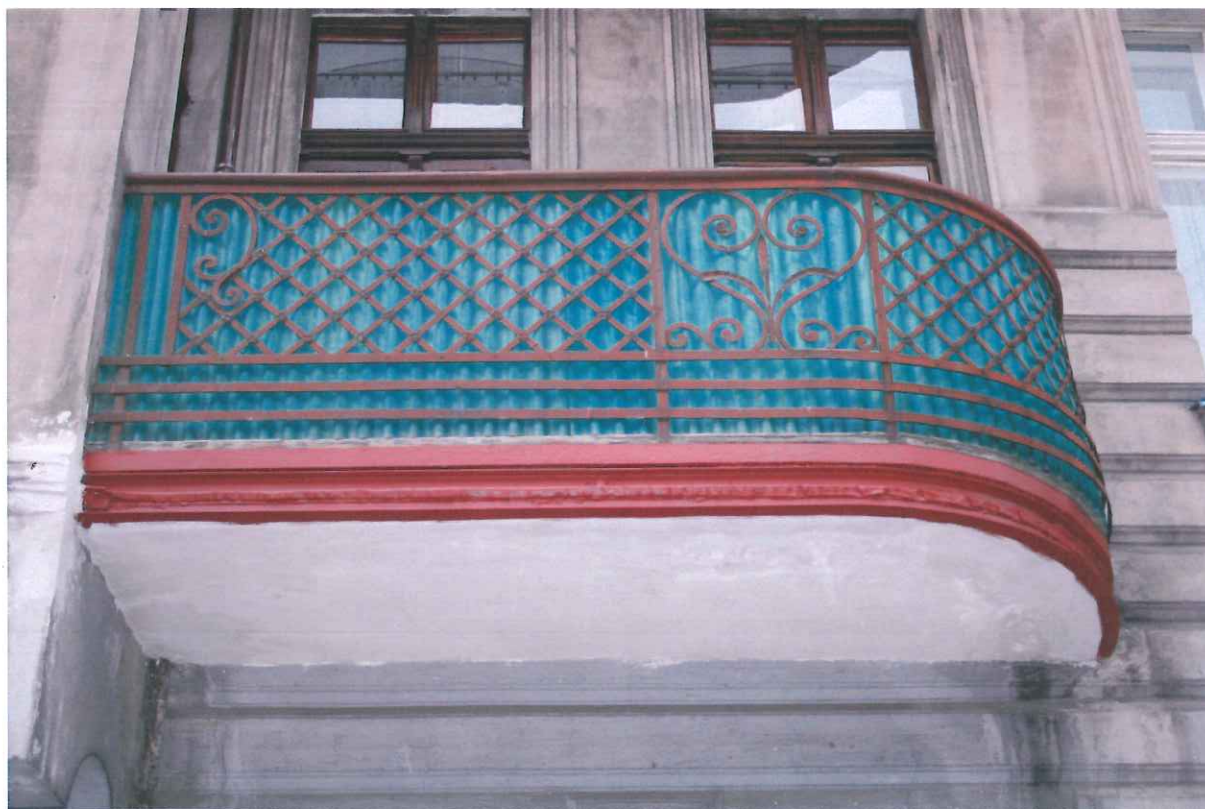
Fot. 15 **Widok balkonu w elewacji frontowej od strony ulicy Daszyńskiego – widoczne uzupełnienia tynków płyty balkonowej oraz elementy stalowe konstrukcji zabezpieczone farbą antykorozyjną**

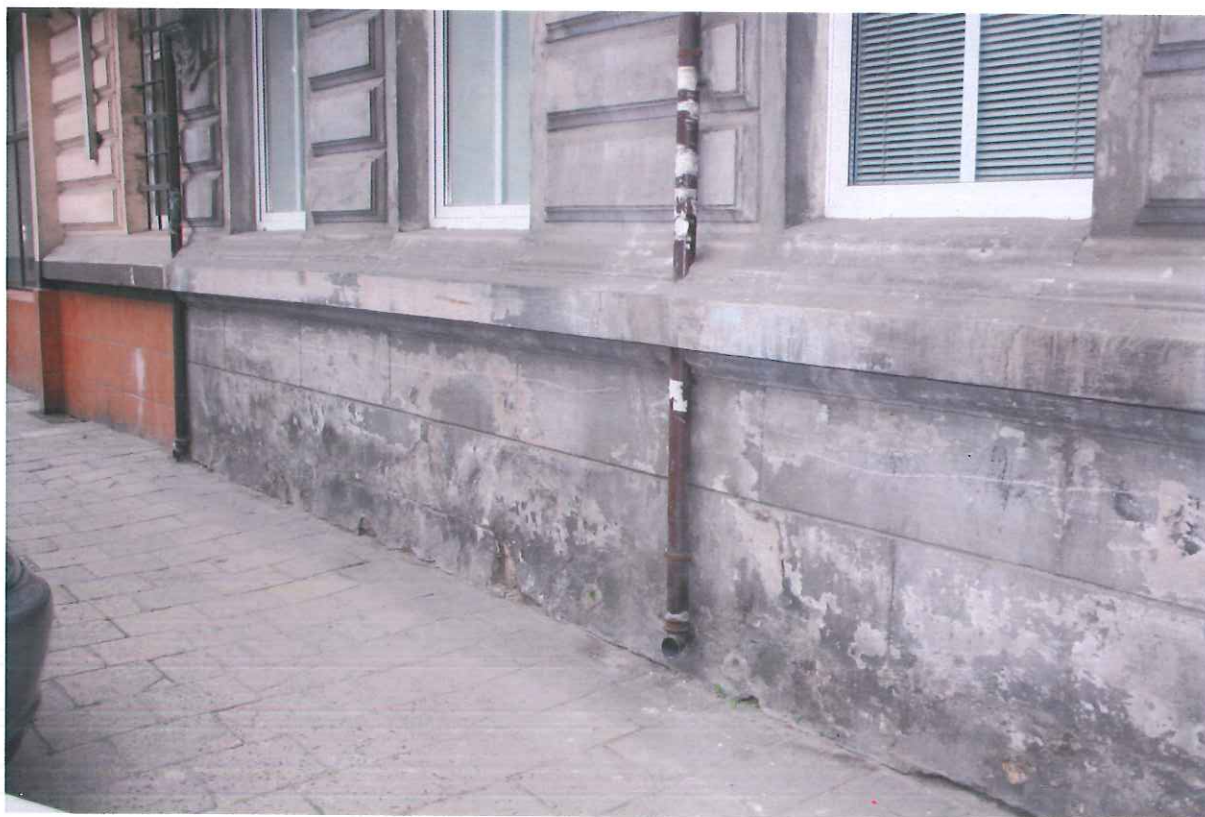
Fot. 16 Elewacja frontowa od strony ulicy Daszyńskiego – widoczne zabrudzenia, drobne ubytki tynków oraz zawilgocenia strefy cokolowej

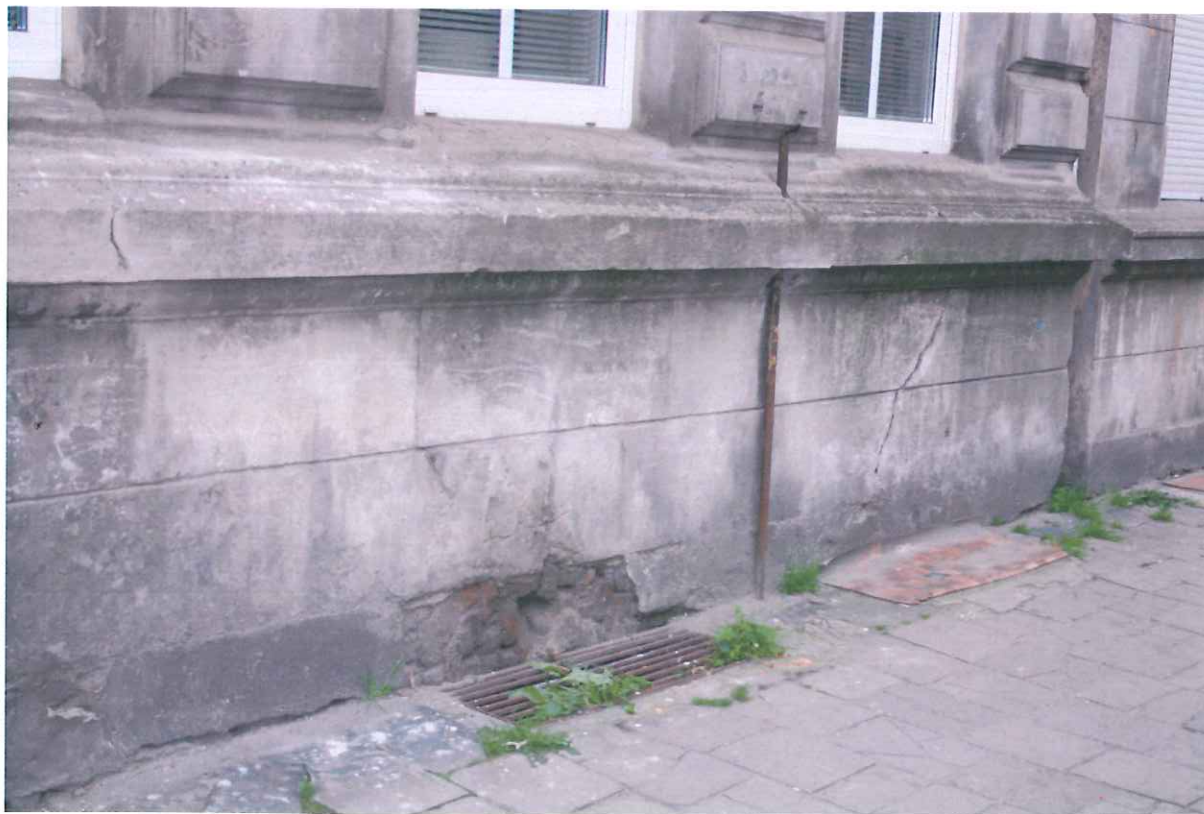
Fot. 17 Elewacja frontowa od strony ulicy Daszyńskiego – widoczne zabrudzenia, drobne ubytki tynków oraz zawilgocenia strefy cokolowej

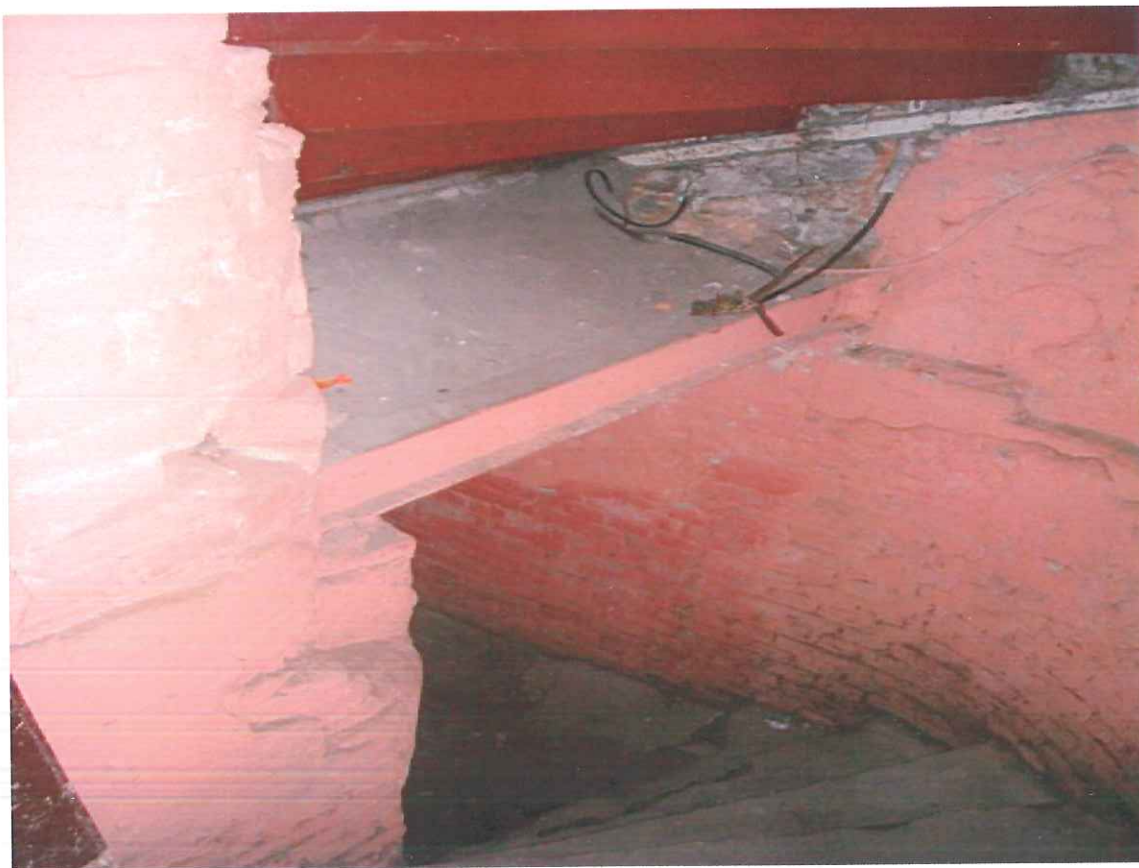
Zawilgocenia widoczne są w szczególności w dolnej części ścian wejścia do piwnicy, korytarza piwnicznego (fot. nr 18, 19), na ścianach piwnicznych - w sąsiedztwie studzienki wodomierzowej, oraz w sąsiedztwie okien doświetlających piwnice - (fot. nr 4, 9).

Fot. 18 Schody wejściowe do piwnicy – widoczne niewielkie pęknięcia ścian, drobne ubytki tynków oraz niewielkie zawilgocenia

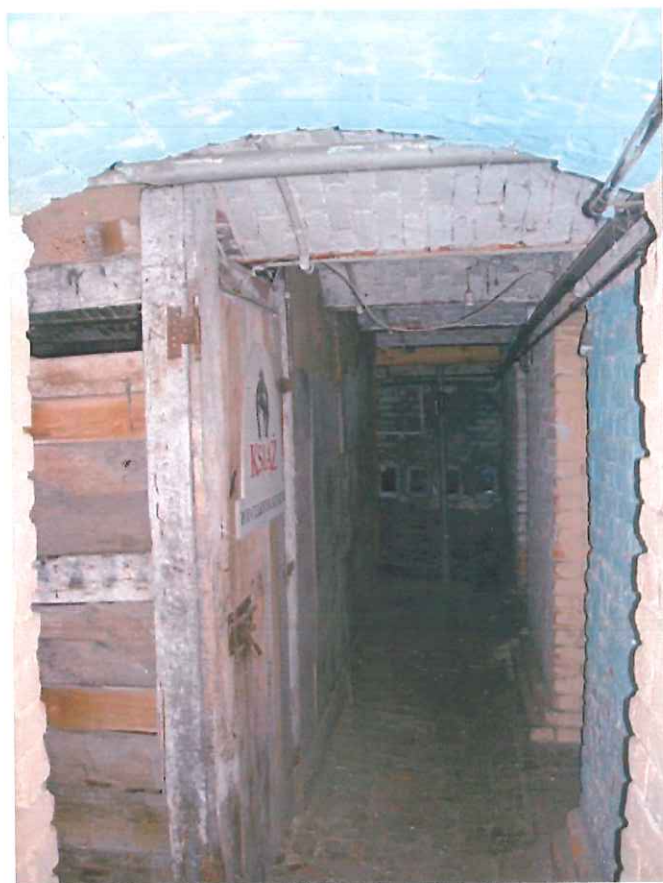
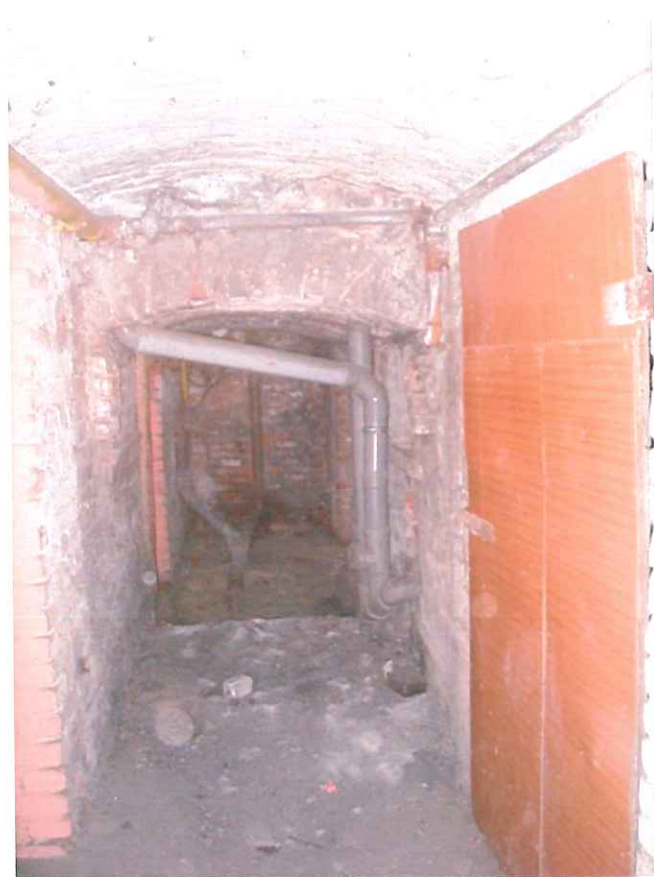
Niezbędnym jest pilne wykonanie prac remontowych polegających na zabezpieczeniu antykorozyjnym powierzchniowo skorodowanych, widocznych powierzchni dolnych stopek belek stalowych stropu. Obecnie stopki dwuteowników całkowicie pozbawione są powłok ochronnych, w niewielkiej części natomiast pokryte są powłokami malarskimi z farby emulsyjnej lub z wapna - co może powodować przyspieszoną korozję elektrochemiczną stali – fot. 19.

Fot. 19 Korytarze piwniczne – widoczne ubytki w posadzkach oraz ścianach

Fot. 21 Korytarze piwniczne – widoczne ubytki w posadzkach, ścianach oraz stropach – widoczne chaotyczne rozmieszczenie pionów i poziomów w kanalizacji sanitarniej

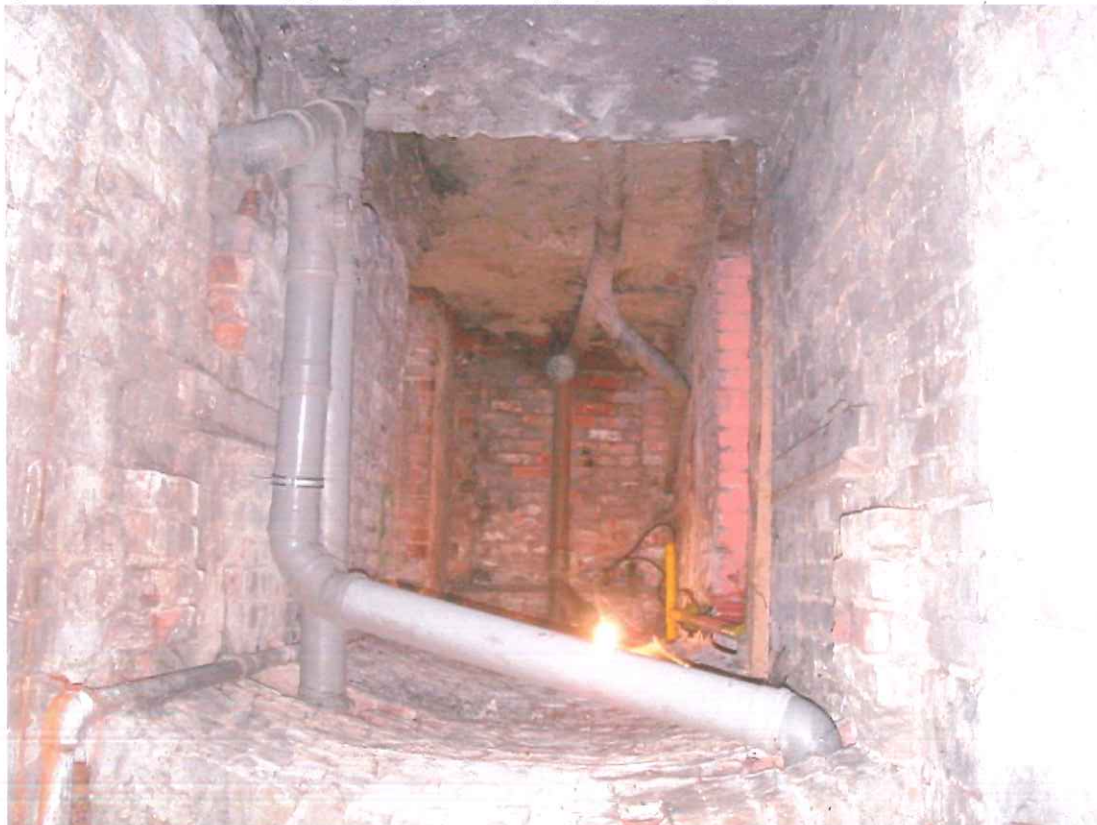
Fot. 20 Korytarze piwniczne – widoczne ubytki w ścianach oraz stropach – nieszczelność instalacji kanalizacyjnej oraz wodnej

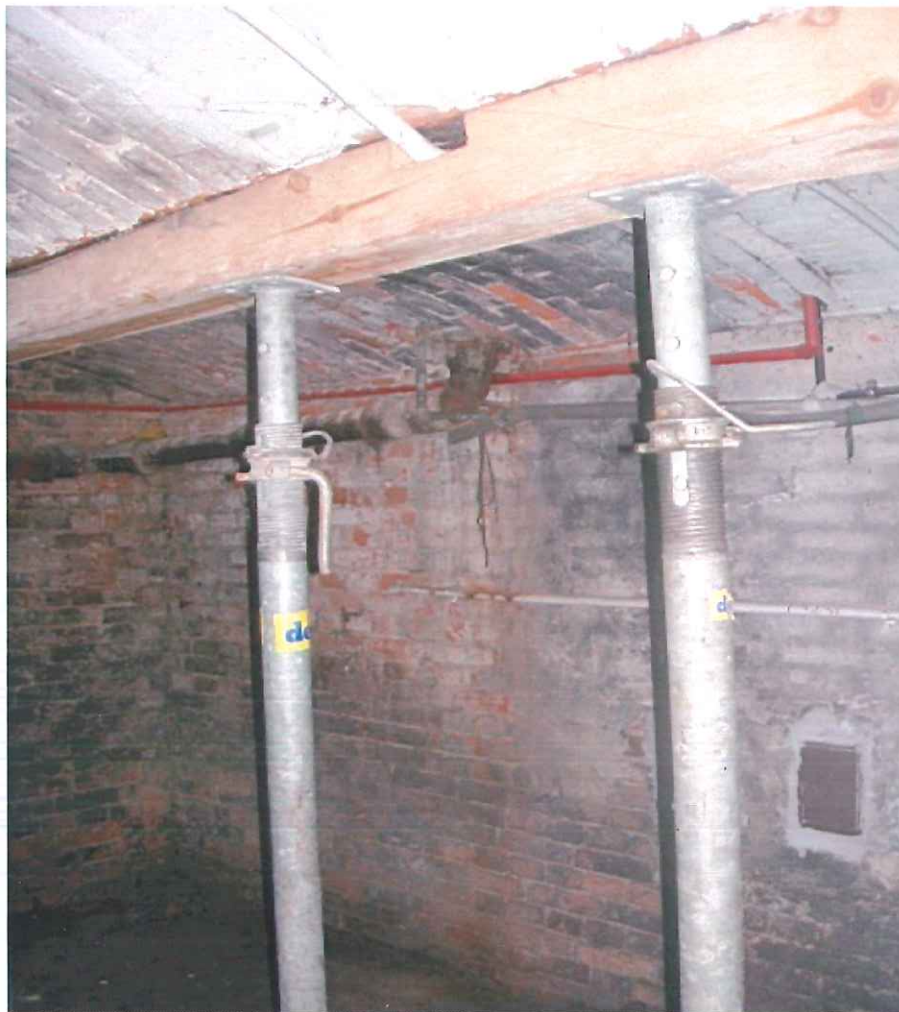
Fot. 22 Korytarz piwniczny – widoczny fragment podstemplowanego stropu odcinkowego – sklepienie ceglane stropu z lokalnymi ubytkami cegieł i spoin

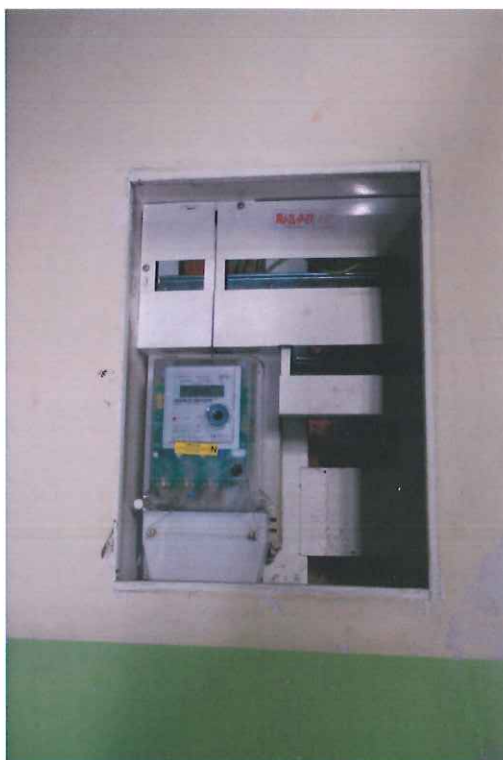
Fot. 23 Korytarz klatki schodowej – wyrwane drzwiczki szafki energetycznej

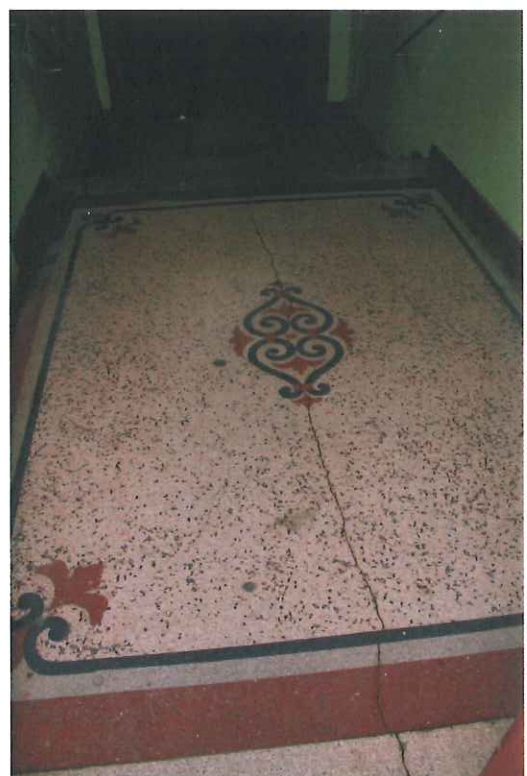
Fot. 24 Hol wejściowy – widoczne spękanie posadzki

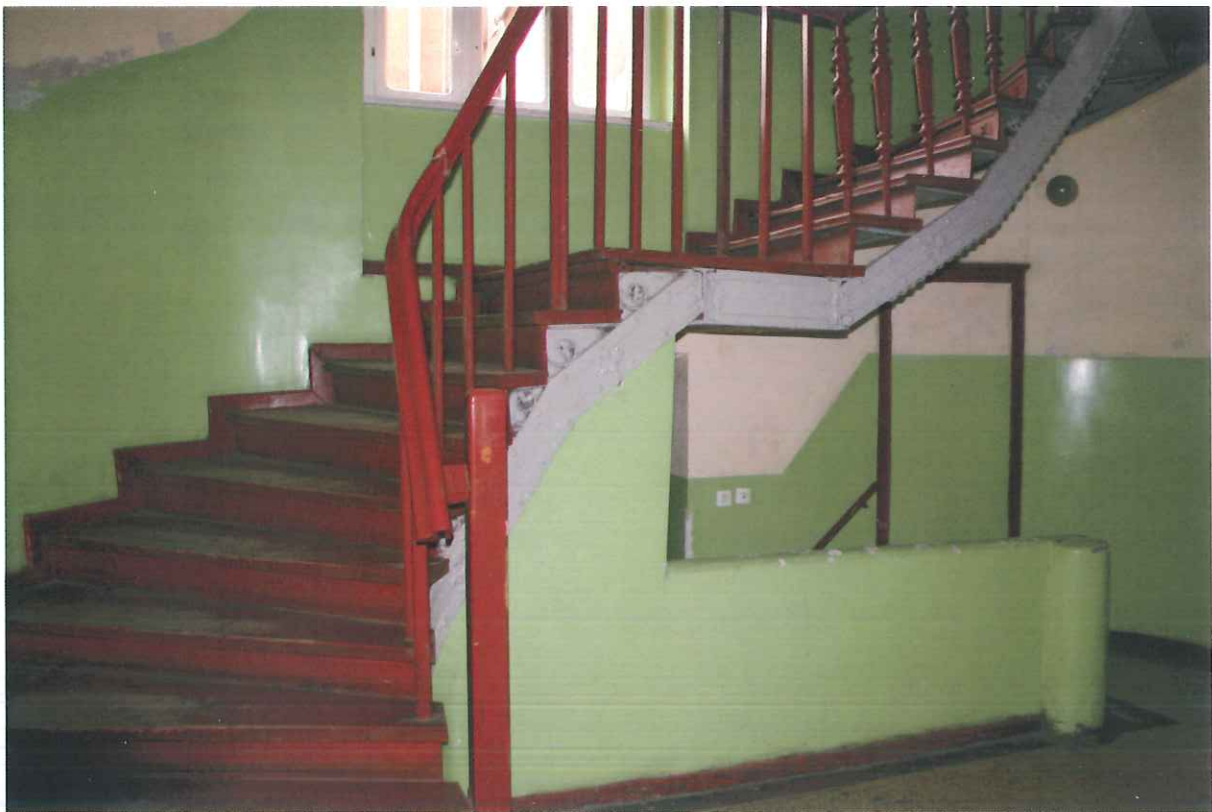
Fot. 25 Klatka schodowa odnowiona – widoczny pierwszy bieg w dobrym stanie elementy drewniane oraz stalowe

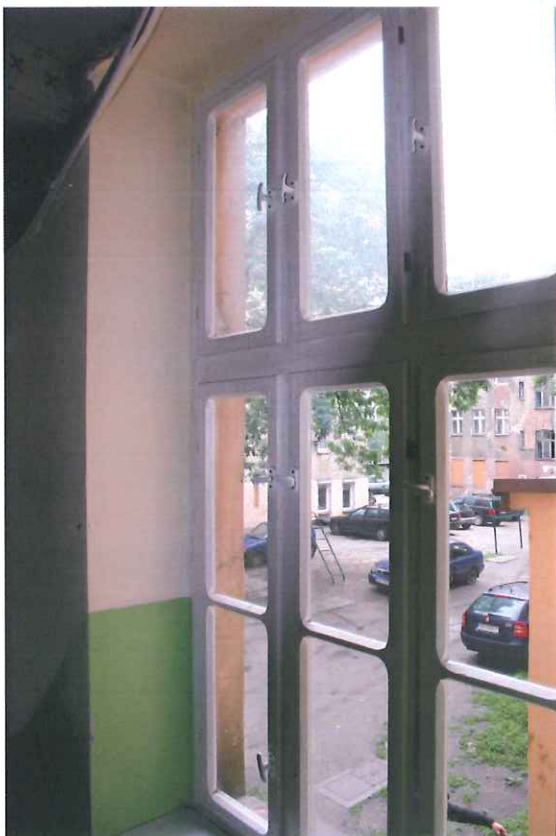
**Fot. 26 Klatka schodowa
– okna drewniane jednoszybowe**

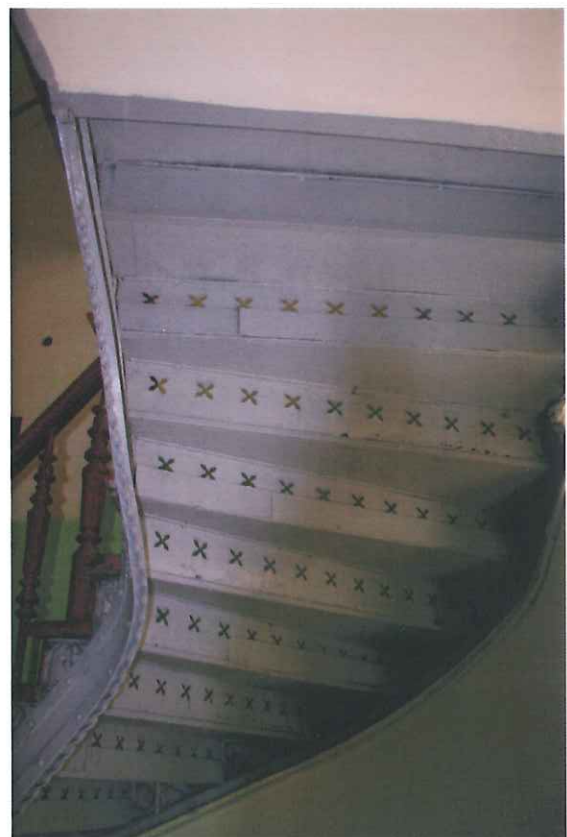
Podstopnice wykonane z blach stalowych – bez widocznych obłuzowań i skorodowań – fot. nr 27.
Powłoki malarskie na konstrukcji stalowej posiadają niewielkie miejscowe uszkodzenia, złuszczenia.

Fot. 27 Klatka schodowa – schody o konstrukcji stalowej – widoczne miejsca napraw
