EKSPERTYZA TECHNICZNA

DOTYCZĄCA STANU TECHNICZNEGO BUDYNKU MIESZKALNEGO WIELORODZINNEGO ZLOKALIZOWANEGO PRZY UL. WYSZYŃSKIEGO NR 118 WE WROCŁAWIU

Adres obiektu : Wrocław , ul. Wyszyńskiego nr 118
nr ewidencyjny działki : 16, AM-9
obręb Plac Grunwaldzki

Wrocław, lipiec 2012

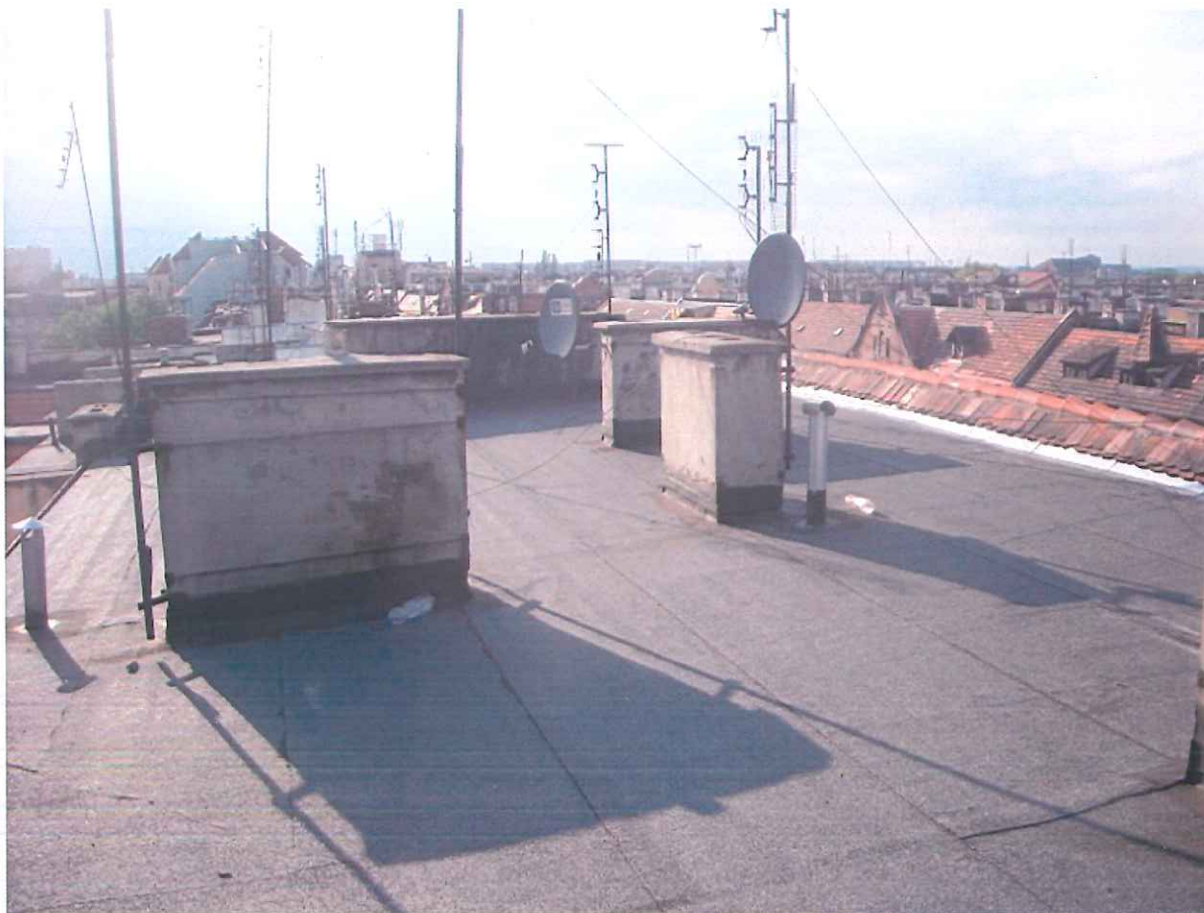
Fot. 28 Dach płaski budynku – widok spękanego komina powyżej połaci dachu; czapy kominowe nie zabezpieczone przeciwwilgociowa – pokrycie dachu papowe w dobrym stanie technicznym

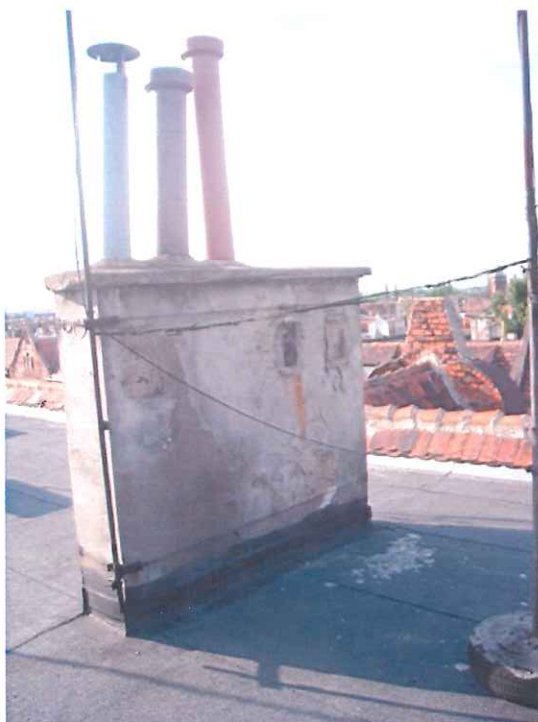
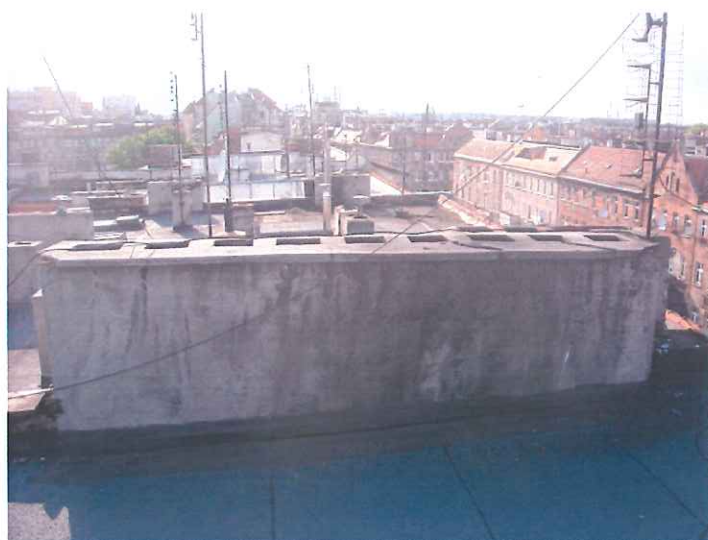
Górne odcinki kominów murowanych – wyprowadzone powyżej połaci dachu płaskiego – są spękane, zawilgocone z uszkodzonymi czapami kominowymi – fot. nr 29, 30.

Fot. 29 i 30 Dach płaski budynku – widok spękanych kominów powyżej połaci dachu; czapy kominowe nie zabezpieczone przeciwwilgociowa

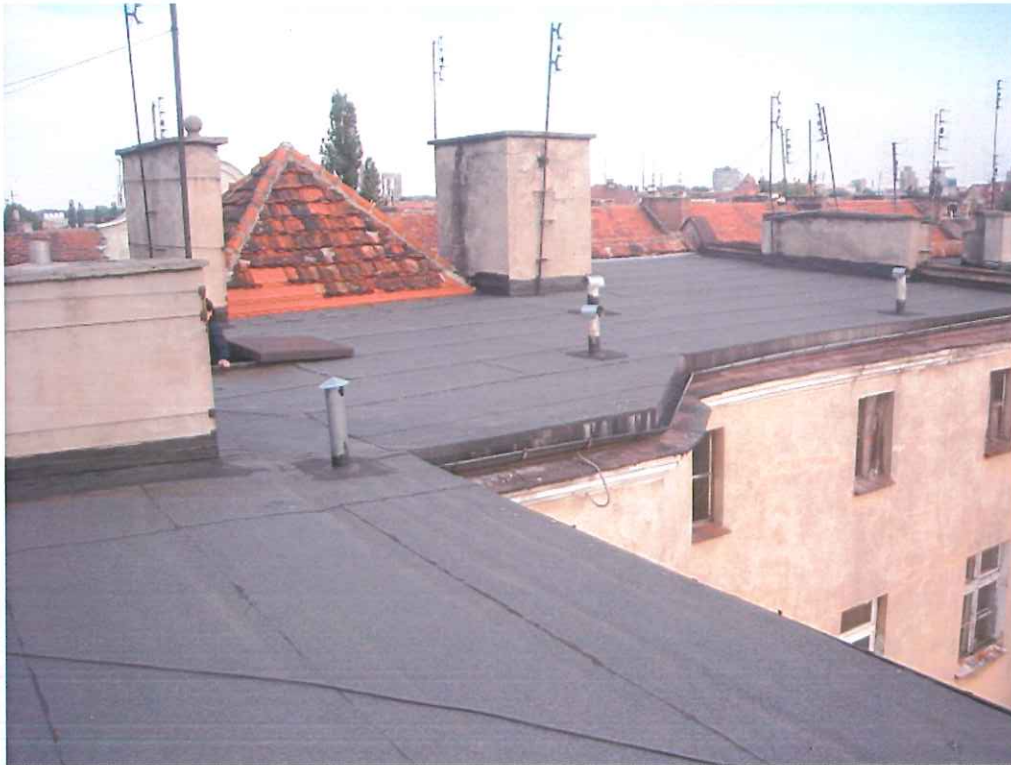
Rynny i rury spustowe odwadniające dach budynku posiadają miejscowe nieszczelności, w wyniku których dochodzi do zawilgocenia tynków zewnętrznych na elewacjach.

Fot. 31 Dach płaski budynku – rynny i obróbki blacharskie gzymsów podrynnowych i ogniomurów skorodowane, rynny miejscowo (na stykach) nieszczelne

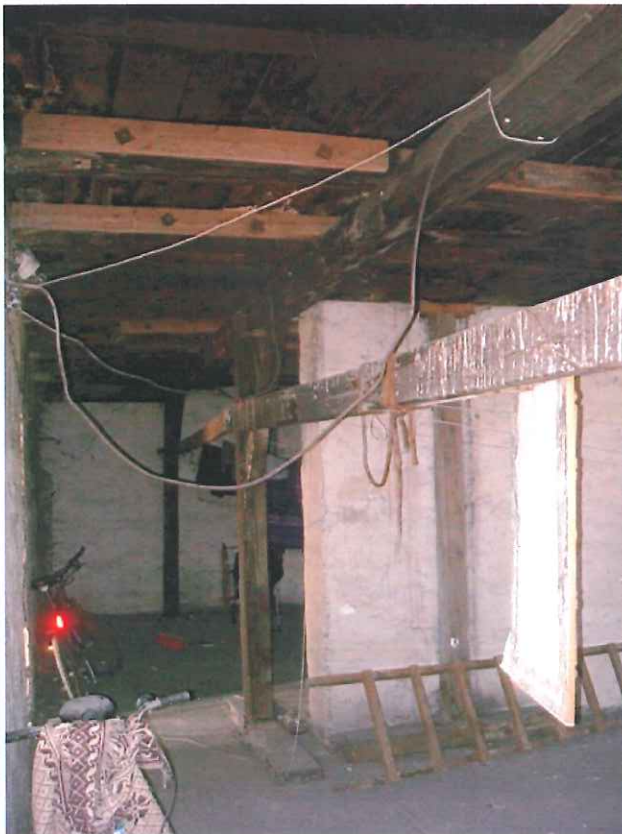
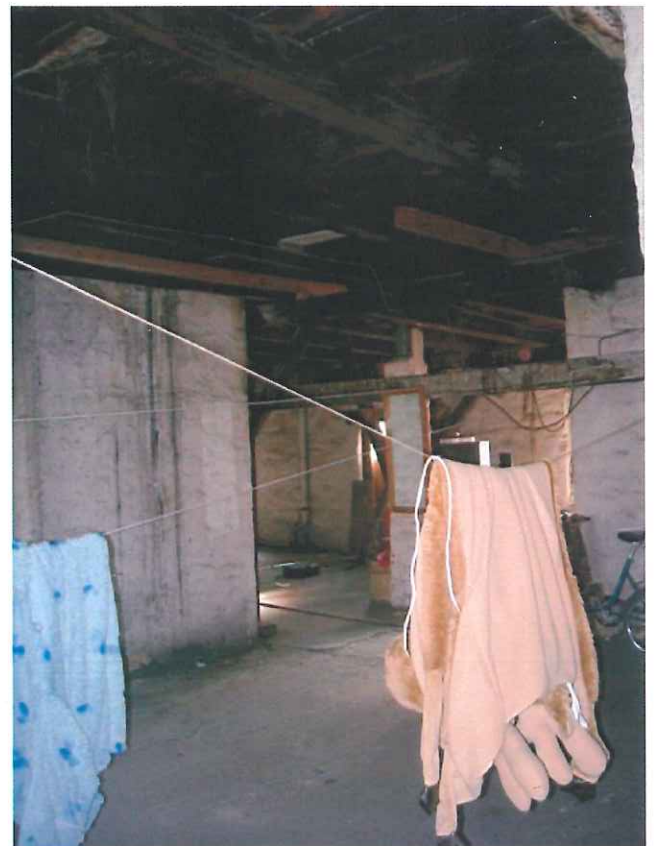
Fot. 32 i 33 Pomieszczenia strychowe na poziomie poddasza – widok wzmocnionych elementów więźby dachowej – elementy drewnianej więźby zaleca się zaimpregnować środkiem ognio i owadochronnymi
