## OPIS TECHNICZNY

do projektu remontu elewacji frontowej, elewacji podwórzowej z dociepleniem, izolacją przeciwwilgociową pionową ścian przyziemia, budynku mieszkalnego wielorodzinnego przy ul. Jedności Narodowej 109 we Wrocławiu.

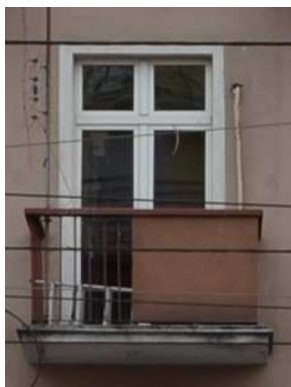
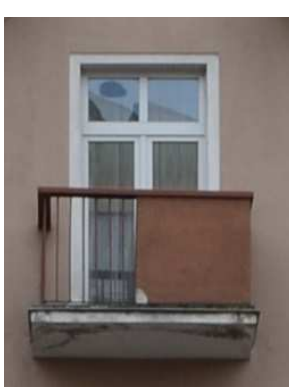
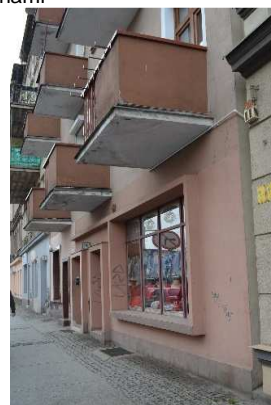
Balkony II i III p.

Wierzchnie warstwy płyt balkonowych mają podłużne spękania, powierzchnia betonu uległa złuszczeniu, opierzenia blacharskie z blachy ocynkowanej są przestarzałe i nieszczelne, co wykazują liczne zacieki na szpałdowaniu i pod płytami, balkony nie są wyposażone w instalację odwodnienia, a woda spływa bezpośrednio na chodnik.

Balustrady balkonów wykonane z profili stalowych, częściowo osłonięte blendami pełnymi, tynkowanymi, mają drobne ubytki i spękania tynków.

Balustrady wymagają remontu

Płyty balkonowe oraz balustrady muszą być gruntownie wyremontowane, warstwy wierzchnie płyt skute, sprawdzeniu poddać stalową konstrukcję wsporczą, oczyścić ją i zabezpieczyć przed korozją. Balustrady stalowe oczyścić i wyremontować.

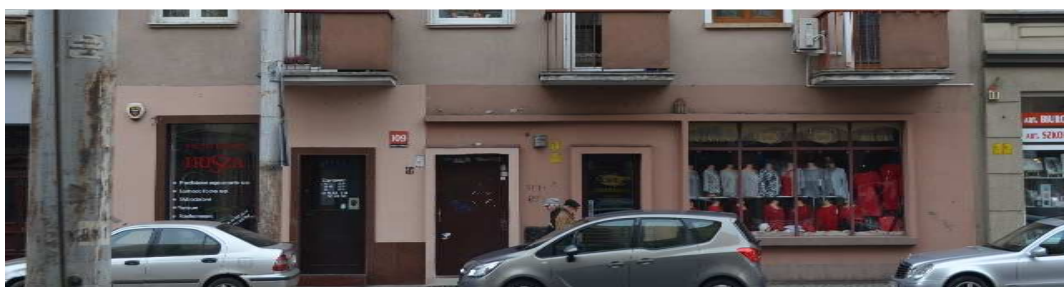
..... obecny widok usług w parterze

Tylko częściowo zachował się oszczędny, wysunięty poza lico muru element dekoracyjny, porządkujący otwory drzwiowe i okienne w parterze. Właściciel usługi po lewej stronie budynku skuł te elementy i wykonał kamienne opaski, parapet, cokół i obłożenie stopnia przy drzwiach, wymieniając jednocześnie stolarkę drzwi i witryny na pcv, wszystko w kolorze brązowym

Tynki pasa parteru – wykonać odtworzenie dekoracyjnych występów i gzymsu, tynki cokołu tuż nad terenem skuć i wymienić na nowe.

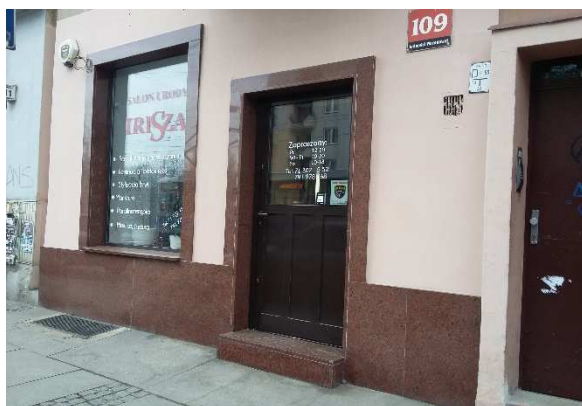
Obłożenie kamienne otworów w usłudze

Okładziny stopni wejściowych do usług – za wyjątkiem usługi z lewej strony, stopnie obłożyć kamieniem naturalnym, granitem nieszlifowanym..

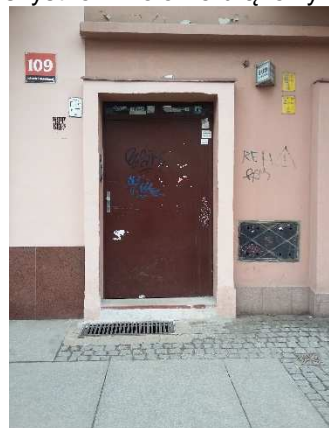
wtórne drzwi stalowe wejścia głównego do budynku

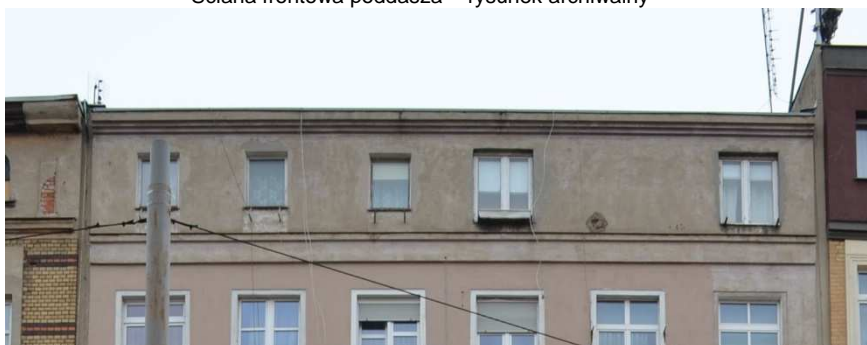
Otwory okienne pomieszczeń poddasza zostały zmienione po tym jak stało się ono użytkowe, są tam wykonane dwa lokale mieszkalne, w jednej części wykonano w ścianie dodatkowy owór w osi okien nr 2, natomiast otwory w sąsiednim lokalu mają zwiększone otwory w osiach nr 4 i 6. Jest to stolarka drewniana, ze zróżnicowanym podziałem.

Widok poddasza z przebudowanymi otworami

Okna piwnic i poddasza drewniane – przeznaczone do wymiany, z nawietrzakami o dobrej wydajności przepływu powietrza.

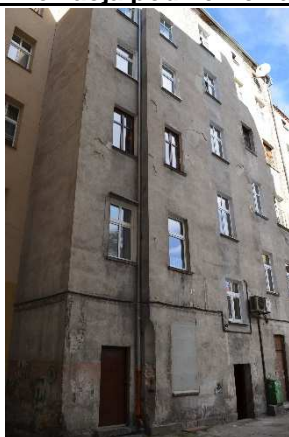
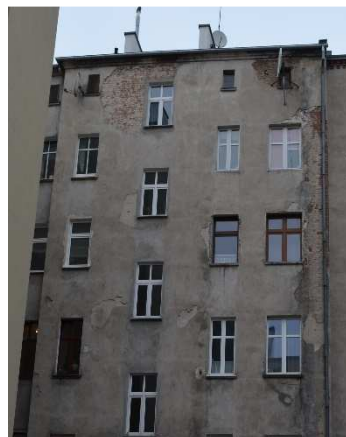
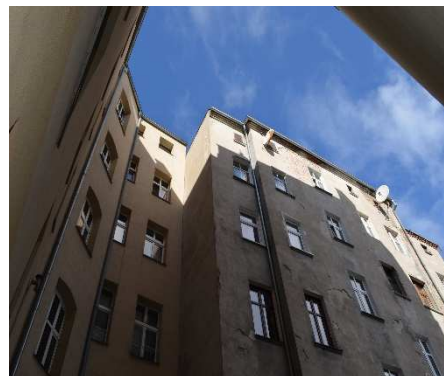
Widok elewacji podwórzowej

- 7.2.1. Tynki - tynki na elewacji podwórzowej wykazują duże ubytki, szczególnie w górnej partii, pod gzymsem podokapowym, w narożniku w pionie wzdłuż rury spustowej, a także w obrębie parteru. Budynek w tej części jest otoczony sąsiednimi budynkami, jest tam znikome nasłonecznienie dolnych partii budynku, jak też utrudnione przewietrzanie, budynek usytuowany w załamaniu kwartału.

Ściany elewacji podwórzowej budynku są w stanie technicznym zadawalającym, nie obserwuje się spękań, w razie stwierdzenia, że takie są, należy je scalić metodą zszycia.

Elewację należy poddać termomodernizacji. Piwnice budynku powinny być systematycznie przewietrzane, dlatego też tak ważne jest aby zamontować okna z nawietrzakami o dużej wydajności, uchylne i otwierane. Dodatkowo w piwnicach powinny być korytarze przewietrzane na przestrzał. Ściany przyziemia powinny być wyposażone w izolacje przeciwwilgociowe pionowe. Instalacja odwodnienia dachu powinna być szczelna i odprowadzona do studni odprowadzających wody opadowe.

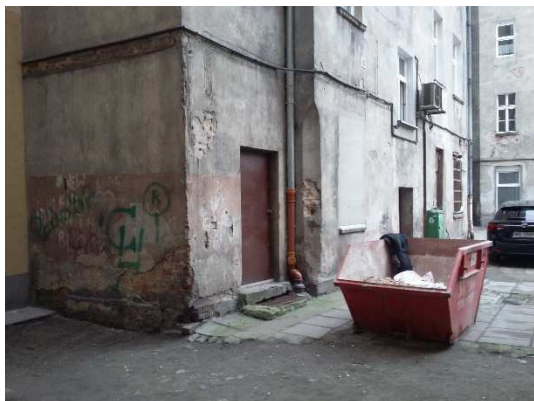
Widok przyziemia części południowej i wschodniej

- 7.2.2. Mur ceramiczny – w wielu miejscach szczególnie części przycokołowej mur jest odkryty i mocno zawilgocony. Osłabione tynki te należy skuć, uzupełnić podłoża, przygotować podłoża do położenia docieplenia.
- 7.2.3. Okna piwniczne – drewniane, zmurszałe, kwalifikują się do wymiany na nowe, pcv z nawietrzakami
- 7.2.4. Drzwi wejściowe do budynku – istniejące drzwi stalowe, pełne, do zachowania.
- 7.2.5. Odwodnienie dachu – odprowadzenie wód opadowych z dachu płaskiego papowego, odbywa się dwoma rurami spustowymi Ø15, które odprowadzone są do studni chłonnej oddalonej ok. 3,00 m od budynku.

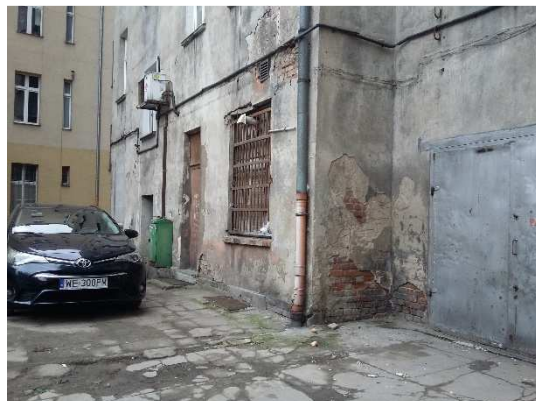
widok przyziemia ściany A i C
