OPIS TECHNICZNY

do projektu remontu elewacji frontowej, elewacji podwórzowej z dociepleniem, izolacją przeciwwilgociową pionową ścian przyziemia, budynku mieszkalnego wielorodzinnego przy ul. Jedności Narodowej 109 we Wrocławiu.

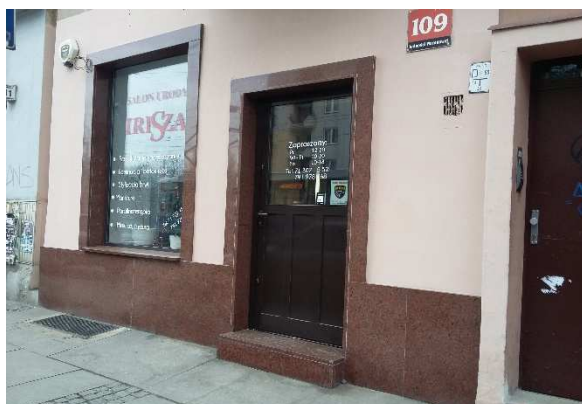
Obłożenie kamienne otworów w usłudze

Okładziny stopni wejściowych do usług – za wyjątkiem usługi z lewej strony, stopnie obłożyć kamieniem naturalnym, granitem nieszlifowanym..

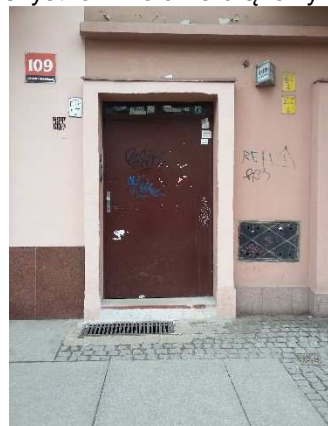
wtórne drzwi stalowe wejścia głównego do budynku
