## **OPIS TECHNICZNY**

**do projektu budowlanego remontu elewacji frontowej wraz z balkonami i podwórzowej  
budynku mieszkalnego wielorodzinnego przy ul. Ignacego Daszyńskiego 45 we Wrocławiu.**

Remont elewacji frontowej wraz z balkonami oraz elewacji podwórzowej budynku mieszkalnego wielorodzinnego zlokalizowanego w pierzei budynków przy ul. I. Daszyńskiego 45 we Wrocławiu.

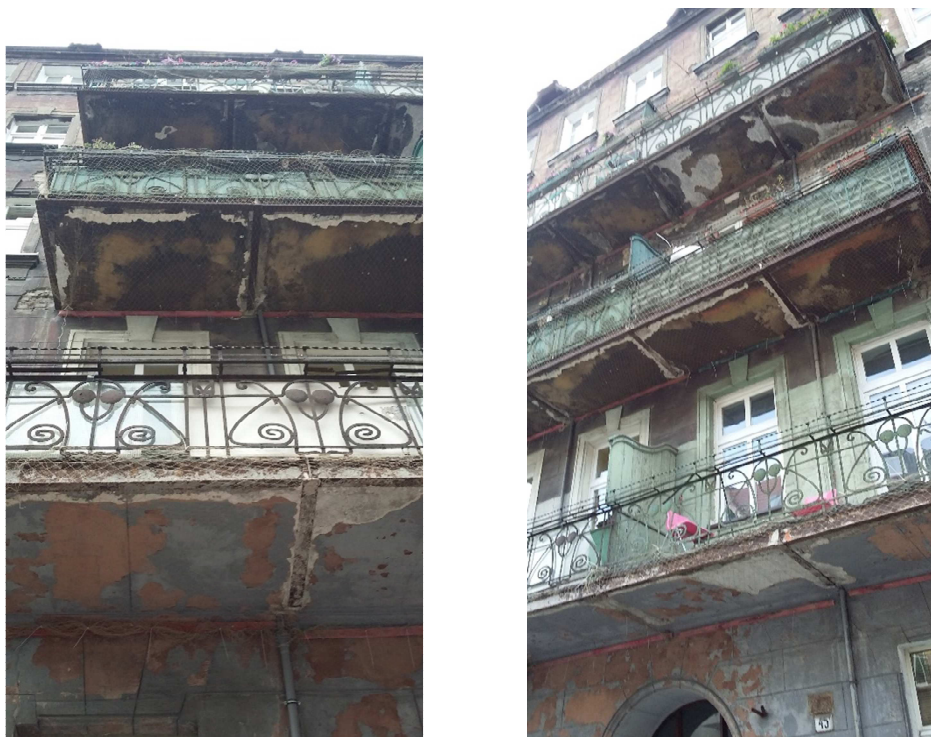
7.1.4. Balkony – płyty balkonowe są w bardzo złym stanie technicznym, widoczne są wszystkie stalowe belki konstrukcji wsporczej, są skorodowane, balony kwalifikują się do generalnego remontu, wg zaleceń projektanta branży konstrukcyjnej.

spody balkonów widziane z poziomu chodnika

- b) wykonać rozbiórkę płyt balkonowych z pozostawieniem wsporczej konstrukcji stalowej, wezwać projektanta branży konstrukcyjnej w celu dokonania oględzin i podjęcia decyzji o pozostawieniu bądź wymianie konstrukcji balkonów,

- h) wykonać nowe płyty balkonowe wg projektu konstrukcji, z zachowaniem spadków w kierunku kratak ściekowych instalacji odwodnienia,
- i) wykonać nowe gzymsy wokół płyt balkonowych, wg wzoru gzymsu zachowanego nad parterem,

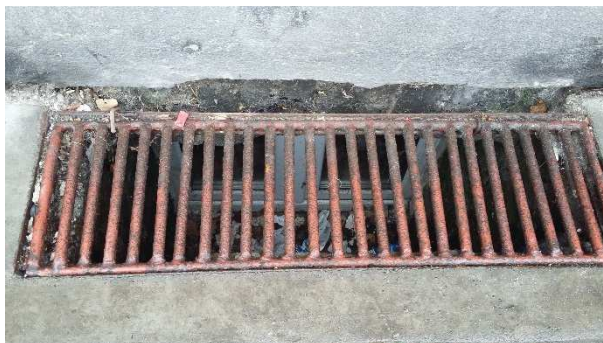
7.1.2. Okna piwniczne – w elewacji frontowej wymienione są w całości na pcv. Nadproża ceramiczne odkryte, wymagają naprawy oraz wzmocnienia.

Studzienka i okno piwniczne – oś 7

- d) wykonać roboty ziemne związane z odkryciem murów ścian fundamentowych, skuć tynki, oczyścić mury, wzmocnić nadproża ceramiczne okienek piwnicznych, oczyścić i wyremontować studzienki piwniczne, z wykonaniem spadków i odwodnienia tychże studzienek w kierunku terenu,

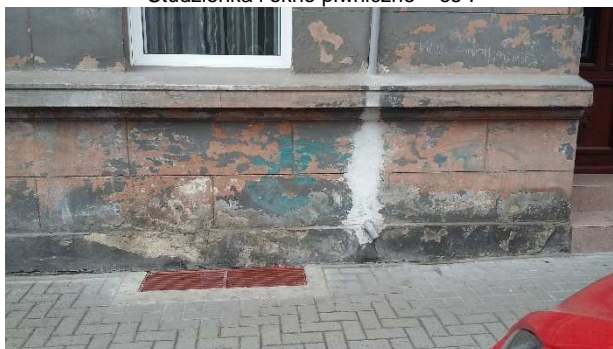
7.1.3. Studzienki okien piwnicznych – zaśmiecone, zawilgocone, należy je oczyścić i poddać remontowi, wykonać udrożnienie odprowadzenia wody wykonując spadki w kierunku ulicy.

Studzienka – oś 3

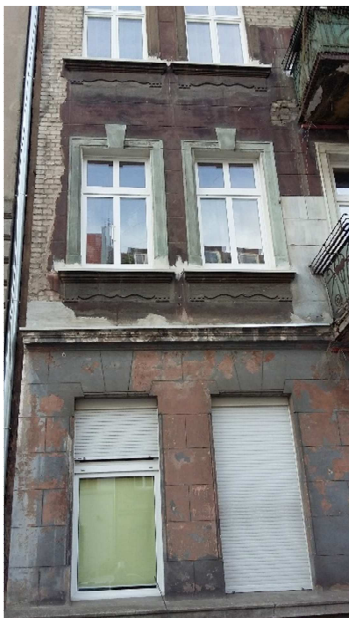
- 7.1.3. Okna mieszkań – w dużej części wymienione na pcv w sposób chaotyczny – okna w parterze, w osiach 1, 2, 3 – mają nieprawidłowy podział, należy dokleić szprosy pionowe, imitujące słupki. Okna drewniane z zachowanym podziałem poddać renowacji i malowaniu w kolorze białym.

Okna mieszkań

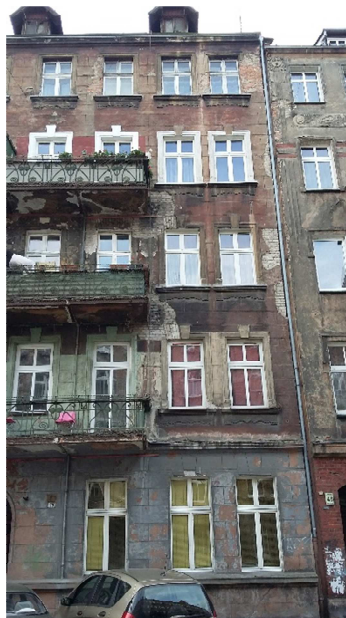
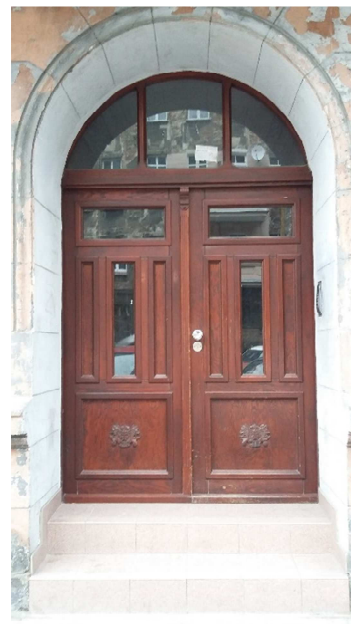
drzwi wejściowe do budynku

- 7.1.4. Drzwi i schody wejścia głównego – są to drzwi nowe, drewniane, dwuskrzydłowe,, z łukowym naświetlem, wykonane na zamówienie. Naświetle i skrzydła drzwiowe są przeszklone. Drzwi wymagają jedynie bieżącej konserwacji. Schody obłożone płytkami ceramicznymi, okres wykonania wraz z wymianą drzwi, poza zakresem opracowania.

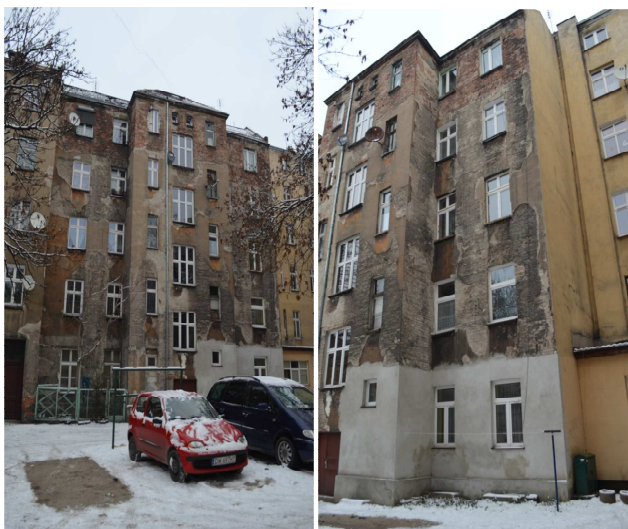
Ściany tynkowane, stopień zużycia i zabrudzenia elewacji znaczny, elewacja posiada duże ubytki tynku (pow. 50%), widoczne są duże powierzchnie odkrytych murów ceglanych, liczne spękania, szczególnie ceglanych nadproży w pionie okien osi nr 3, w przyziemiu widoczne są ślady zawilgoceń, szczególnie jest to widoczne na nowych tynkach, wykonanych przez lokatora mieszkania na parterze.

widok elewacji tylnej i bocznej, z fragmentem tynku wykonanego przez lokatora mieszkania na parterze.

7.3.1. Tynki - tynki są w bardzo złym stanie technicznym, niemalże w całości kwalifikują się do wymiany, przyjmuje się do skucia 100% tynków.

- c) skuć tynki w całości, wykonać wzmocnienia spękanych ścian, przygotować podłoża pod docieplenie ścian, zamontować docieplenie i wykonać nowe tynki strukturalne,

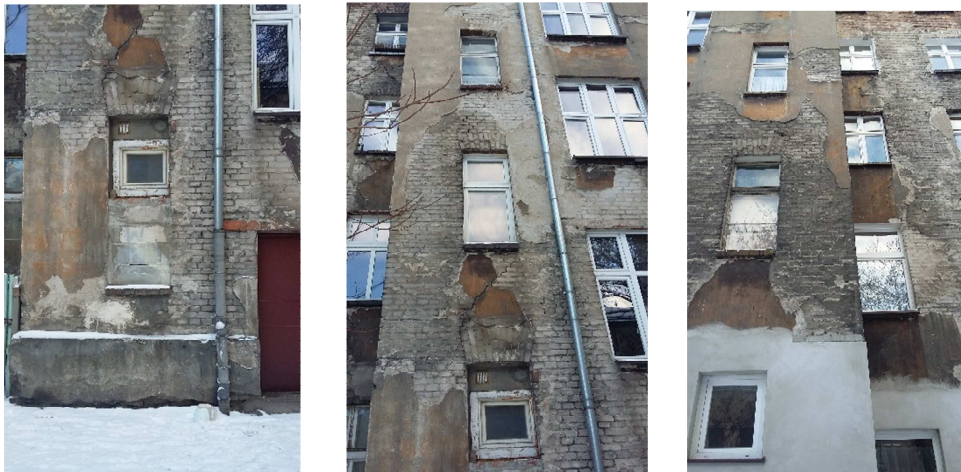
Widoczne spękania muru i ubytki tynku w obrębie ryzalitu elewacji podwórzowej.

Konstrukcja budynku jest w stanie technicznym średnio zadawalającym, spękanie nadproża okienne w części ryzalitu wymagają wzmocnienia, poprzez montaż spinających mur klamr stalowych. Spękania te występują w pionie okien usytuowanych tuż przy rurze spustowej instalacji odwodnienia dachu, dlatego też prawdopodobnie nieszczelną instalację należy odkopać, sprawdzić jej stan techniczny oraz wymienić przewód na odcinku do pierwszej studzienki.
