Wrocław, dnia 3 czerwca 2024 r.

**PRZEGLĄD I EKSPERTYZA TECHNICZNA RYS I SPEKAŃ PRZEGRÓD W BUDYNKU  
 MIESZKALNYM WIELORODZINNYM PRZY UL. E. SUCHARDY 3  
 WE WROCŁAWIU.**

OBIEKT BADAŃ: BUDYNEK MIESZKALNY WIELORODZINNY USYTUOWANY PRZY UL.  
 E. SUCHARDY 3 WE WROCŁAWIU.

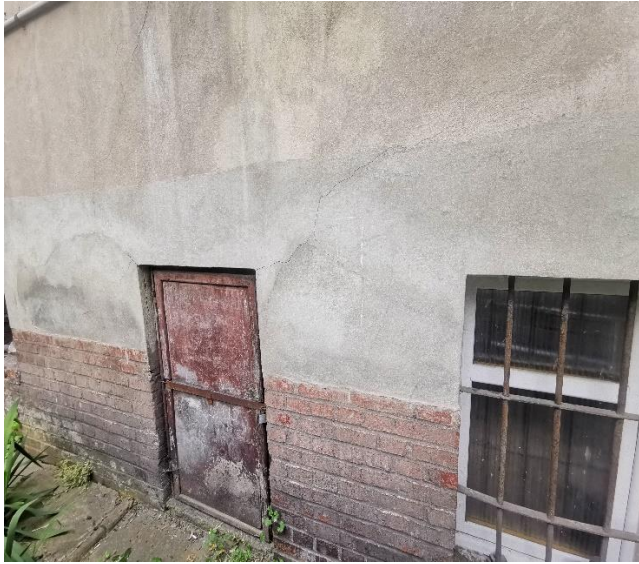
Fot. 53.

Na fot. 48-61 (na zewnątrz budynku, na elewacji tylnej od strony podwórza) i na fot. 63-117 (wewnątrz budynku) pokazano wskrośne (czyli przez całą grubość muru) spękania części murów. Powstałe poziome, ukośne i pionowe spękania są duże, poważne i znaczące dla konstrukcji murowanej budynku. W związku z wcześniejszymi ustaleniami dokonano kompletnej (całościowej) analizy powstałych rys i pęknięć części murów w budynku. Składają się na nią: posadowienie budynku i warunki gruntowo-wodne oraz jakość wykonania i sposób przewiązania cegieł na połączeniu wykusza klatki schodowej ze ścianą konstrukcyjną (nośną) podłużną budynku (od strony tylnej budynku, tj. od strony podwórza).

Fot. 47-61. Pokazano sprawdzaną i ocenianą elewację tylną budynku (od strony podwórza), w tym: miejscowe rysy, spękania i uszkodzenia na elewacji oraz zacieki, zawilgocenie, spękania i uszkodzenia tynku.

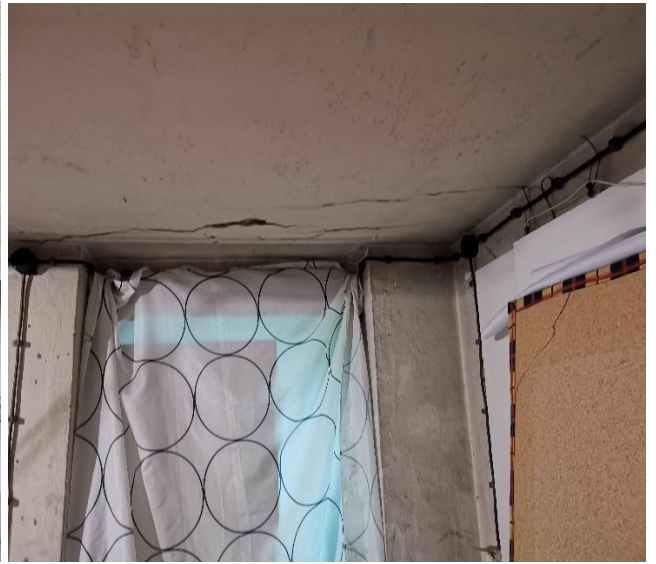
Fot. 67.

Na fot. 63-67 pokazano sprawdzane i oceniane piwnice w budynku, w tym: mury i podłogę na gruncie. Na fot. 63-67 widać: zarysowaną, spękaną i uszkodzoną miejscami podłogę na gruncie, miejscowe rysy i spękania murów oraz miejscowe rysy i spękania stropu, a także miejscowe odpadanie tynku od stropu, powstałe na skutek spękań i przemieszczeń elementów budynku.

Fot. 63-67. Pokazano sprawdzane i oceniane piwnice w budynku, w tym: mury i podłogę na gruncie. Na fot. 63-67 widać: zarysowaną, spękaną i uszkodzoną miejscami podłogę na gruncie, miejscowe rysy i spękania murów oraz miejscowe rysy i spękania stropu, a także miejscowe odpadanie tynku od stropu, powstałe na skutek spękań i przemieszczeń elementów budynku.

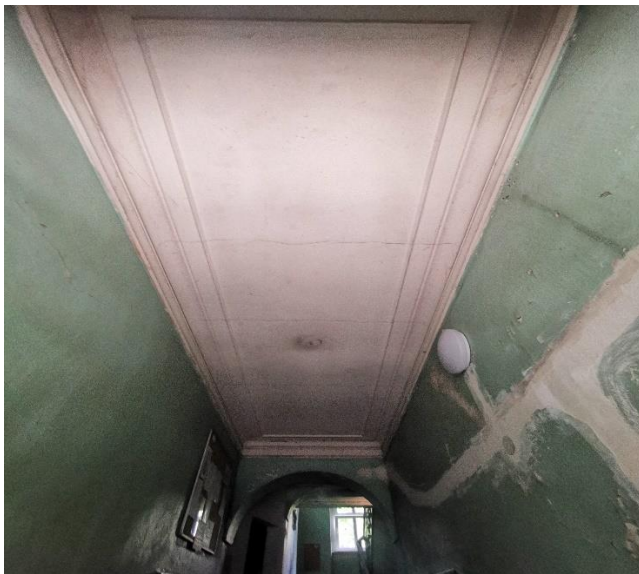
Fot. 72.

Na fot. 68-81 pokazano sprawdzany i oceniany korytarz oraz klatkę schodową na parterze budynku, w okolicach drzwi zewnętrznych (frontowych). Na fot. 68-81 widać: miejscowe rysy i spękania murów, miejscowe rysy i spękania na stropie, zarysowaną, spękaną i uszkodzoną miejscami posadzkę ceramiczną (płytki ceramiczne), miejscowe odspojenie się terrakoty ceramicznej na podłodze oraz miejscowe odpadanie tynku w miejscach spękań, powstałe na skutek przemieszczeń elementów budynku.

Fot. 68-81. Pokazano sprawdzany i oceniany korytarz oraz klatkę schodową na parterze budynku, w okolicach drzwi zewnętrznych (frontowych). Na fot. 68-81 widać: miejscowe rysy i spękania murów, miejscowe rysy i spękania na stropie, zarysowaną, spękaną i uszkodzoną miejscami posadzkę ceramiczną (płytki ceramiczne), miejscowe odspojenie się terrakoty ceramicznej na podłodze oraz miejscowe odpadanie tynku w miejscach spękań, powstałe na skutek przemieszczeń elementów budynku.

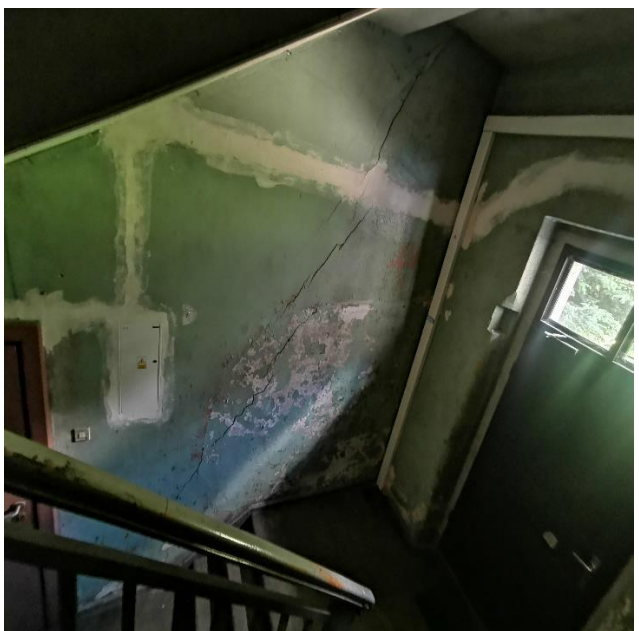
Fot. 83.

W wyniku dokonanej analizy konstrukcji fundamentów i przegród budynku stwierdzono, że są to elementy konstrukcyjne (nośne) wykonane z cegły ceramicznej pełnej. Na fot. 82-117 pokazano sprawdzaną i ocenianą klatkę schodową (wykus klatki schodowej). Na fot. 82-117 widać: miejscowe rysy i spękania murów na połączeniu wykusza klatki schodowej z murem podłużnym budynku, powstałe na skutek przemieszczeń i słabych oraz nienośnych miejsc w murze, w miejscach pęknięć, tj. w miejscach braku odpowiedniego i właściwego przewiązania spoin w murze (braku poprawnego spoinowania muru). Szczególnie w miejscach pokazanych na fot. 92-97, 115-117 widać, że na połączeniu wykusza klatki schodowej z murem podłużnym budynku występują słabe i nienośne miejsca, tj. brak odpowiedniego i właściwego przewiązania spoin w murze (braku poprawnego spoinowania muru). Na skutek niekorzystnych warunków geologiczno-inżynierskich i na skutek niekorzystnych warunków gruntowo-wodnych (opisanych w punkcie 8.3.1 ekspertyzy) oraz na skutek przemieszczeń pionowych (siły ścinającej) i przemieszczeń poziomych (rozchodzenia się części budynku) musiało dojść do powstania dużych i niedopuszczalnych pęknięć (w miejscach osłabionych, tj. braku przewiązania muru), co pokazano na fot. 82-117.

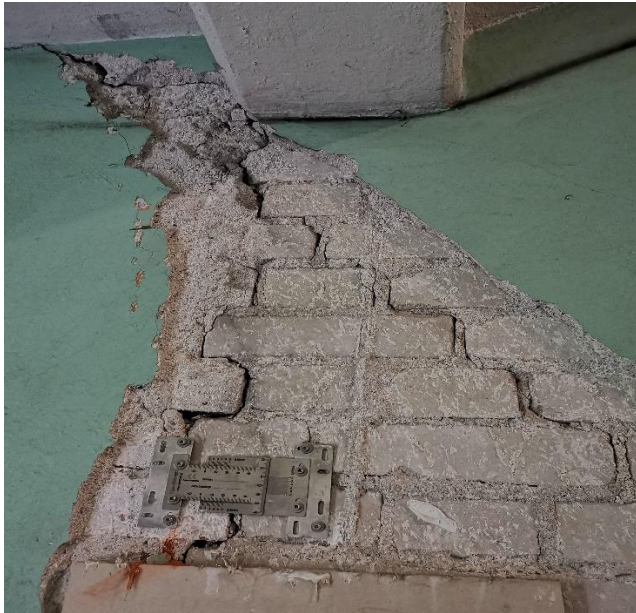
Fot. 95.

- na półpiętrze klatki schodowej (pomiędzy parterem i I p.), w okolicach wykusza klatki schodowej: 1) występują na murach miejscowe rysy i spękania pionowe oraz ukośne o szerokości rozwarcia od 0,2 mm do 0,6 mm, co pokazano na fot. 88-91; 2) występują na murach miejscowe rysy i spękania pionowe oraz ukośne o szerokości rozwarcia od 0,2 mm do nawet 1,0 mm (przy suficie), co pokazano na fot. 92-97. Jak wynika z analizy odczytanego szczelinomierza (suwaka) w miejscu pęknięcia na murze, od założenia (zamontowania) szczelinomierza (suwaka) do dnia oględzin i odczytu, mur przemieścił się w poziomie o ok. 2 mm, co pokazano na fot. 94, 95;

- propagacja rys i pęknięć nie zakończyła się i postępuje nadal, oczywiście w mniejszym (wolniejszym) tempie, jak na początku (przed założeniem-montażem) szczelinomierzy (suwaków), o czym świadczą obecne odczyty na szczelinomierzach (suwakach) w miejscu pęknięcia na murze (fot. 93-95, 115-117);

Fot. 88-97. Pokazano sprawdzaną i ocenianą klatkę schodową na półpiętrze (pomiędzy parterem i I p.). Na fot. 88-97 widać: miejscowe rysy i spękania murów klatki schodowej, powstałe na skutek przemieszczeń elementów budynku, słabe i nienośne miejsca w murze, w miejscach pęknięć, tj. brak odpowiedniego i właściwego przewiązania spoin w murze (brak poprawnego spoinowania muru), oraz zamontowany (założony) szczelinomierz (suwak) w miejscu pęknięcia na murze.

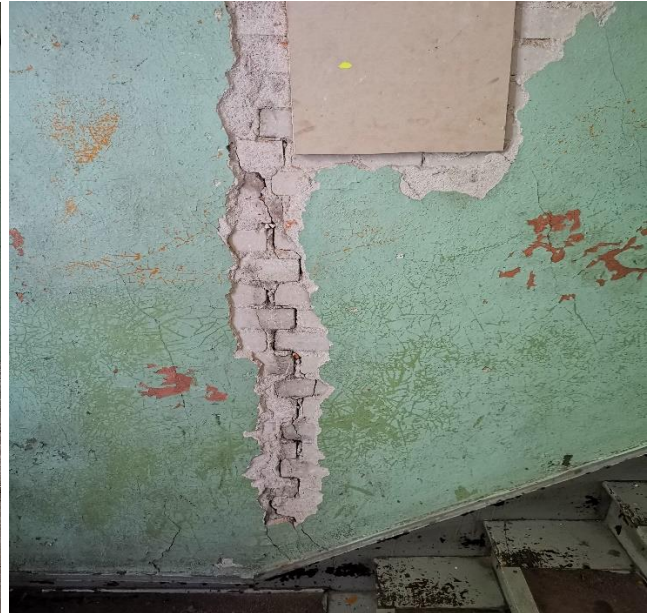
Fot. 96.

Na fot. 88-97 pokazano sprawdzaną i ocenianą klatkę schodową na półpiętrze (pomiędzy parterem i I p.). Na fot. 88-97 widać: miejscowe rysy i spękania murów klatki schodowej, powstałe na skutek przemieszczeń elementów budynku, słabe i nienośne miejsca w murze, w miejscach pęknięć, tj. brak odpowiedniego i właściwego przewiązania spoin w murze (brak poprawnego spoinowania muru), oraz zamontowany (założony) szczelinomierz (suwak) w miejscu pęknięcia na murze.

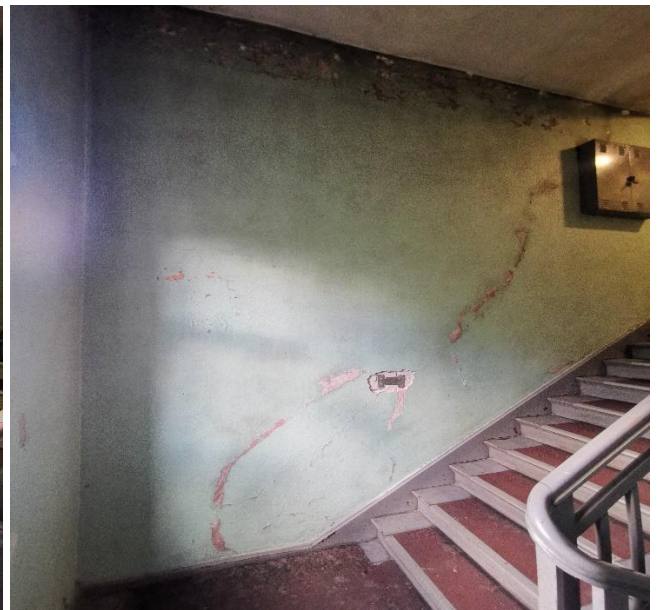
Fot. 114.

Na fot. 109-117 pokazano sprawdzaną i ocenianą klatkę schodową na półpiętrze (pomiędzy III p. i IV p.). Na fot. 109-117 widać: miejscowe rysy i spękania murów klatki schodowej, powstałe na skutek przemieszczeń elementów budynku, słabe i nienośne miejsca w murze, w miejscach pęknięć, tj. brak odpowiedniego i właściwego przewiązania spoin w murze (brak poprawnego spoinowania muru), oraz zamontowany (założony) szczelinomierz (suwak) w miejscu pęknięcia na murze.

Fot. 109-117. Pokazano sprawdzaną i ocenianą klatkę schodową na półpiętrze (pomiędzy III p. i IV p.). Na fot. 109-117 widać: miejscowe rysy i spękania murów klatki schodowej, powstałe na skutek przemieszczeń elementów budynku, słabe i nienośne miejsca w murze, w miejscach pęknięć, tj. brak odpowiedniego i właściwego przewiązania spoin w murze (brak poprawnego spoinowania muru), oraz zamontowany (założony) szczelinomierz (suwak) w miejscu pęknięcia na murze.

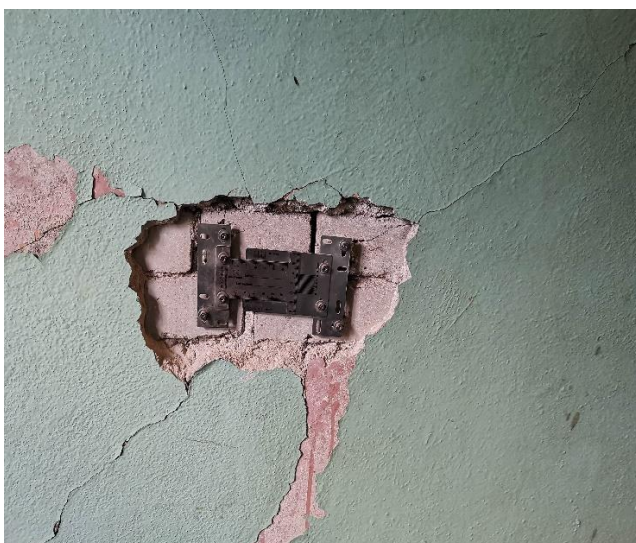
Fot. 117.

- na III p. klatki schodowej (po za wykuszem klatki schodowej) nie stwierdzono obecnie rys i spękań;
- na półpiętrze klatki schodowej (pomiędzy III p. i IV p.), w okolicach wykusza klatki schodowej: 1) występują na murach miejscowe, nieznaczne rysy pionowe i ukośne o szerokości rozwarcia od 0,2 mm do 0,3 mm, co pokazano na fot. 109-112; 2) występuje na murach miejscowa rysa i spękanie ukośne o szerokości rozwarcia od 0,2 mm do 0,5 mm, co pokazano na fot. 113-117. Jak wynika z analizy odczytanego szczelinomierza (suwaka) w miejscu pęknięcia na murze, od założenia (zamontowania) szczelinomierza (suwaka) do dnia oględzin i odczytu, mur przemieścił się w poziomie o ok. 1 mm, co pokazano na fot. 115-117;

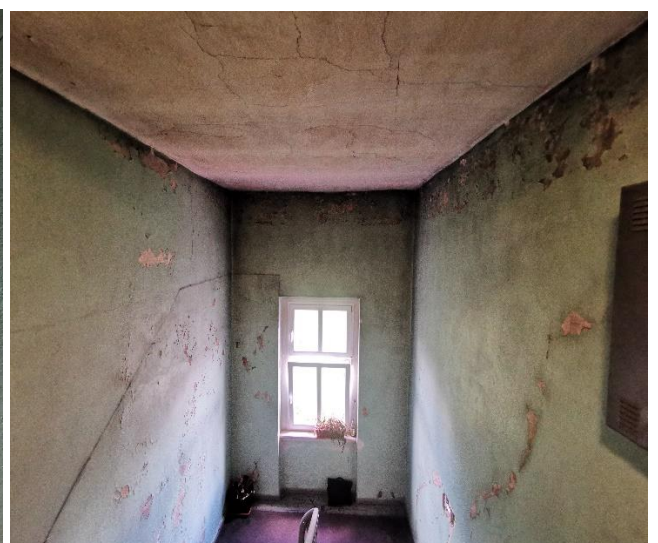
Fot. 122.

Na fot. 118-124 pokazano sprawdzaną i ocenianą klatkę schodową na IV p. (na poddaszu). Na fot. 118-124 widać: miejscowe rysy i spękania murów klatki schodowej, powstałe na skutek przemieszczeń elementów budynku, miejscowe rysy, spękania i uszkodzenia na stropie, miejscowe

ślady po zaciekach z dachu, miejscowe odspojenie tynku na stropie i na murach spowodowane zaciekami z dachu i zawilgoceniem.

Fot. 118-124. Pokazano sprawdzaną i ocenianą klatkę schodową na IV p. (na poddaszu). Na fot. 118-124 widać: miejscowe rysy i spękania murów klatki schodowej, powstałe na skutek przemieszczeń elementów budynku, miejscowe rysy, spękania i uszkodzenia na stropie, miejscowe ślady po zaciekach z dachu, miejscowe odspojenie tynku na stropie i na murach spowodowane zaciekami z dachu i zawilgoceniem.
