## PROJEKT WYKONAWCZY

**Temat: Remont elewacji frontowej, wraz z balkonami, oraz remont i docieplenie elewacji tylnej budynku mieszkalnego wielorodzinnego**

**Adres obiektu: Wrocław, ul. Nowowiejska 15  
nr działek: 46 i 47, AM-13, obręb Plac Grunwaldzki**

Wrocław, listopad 2019

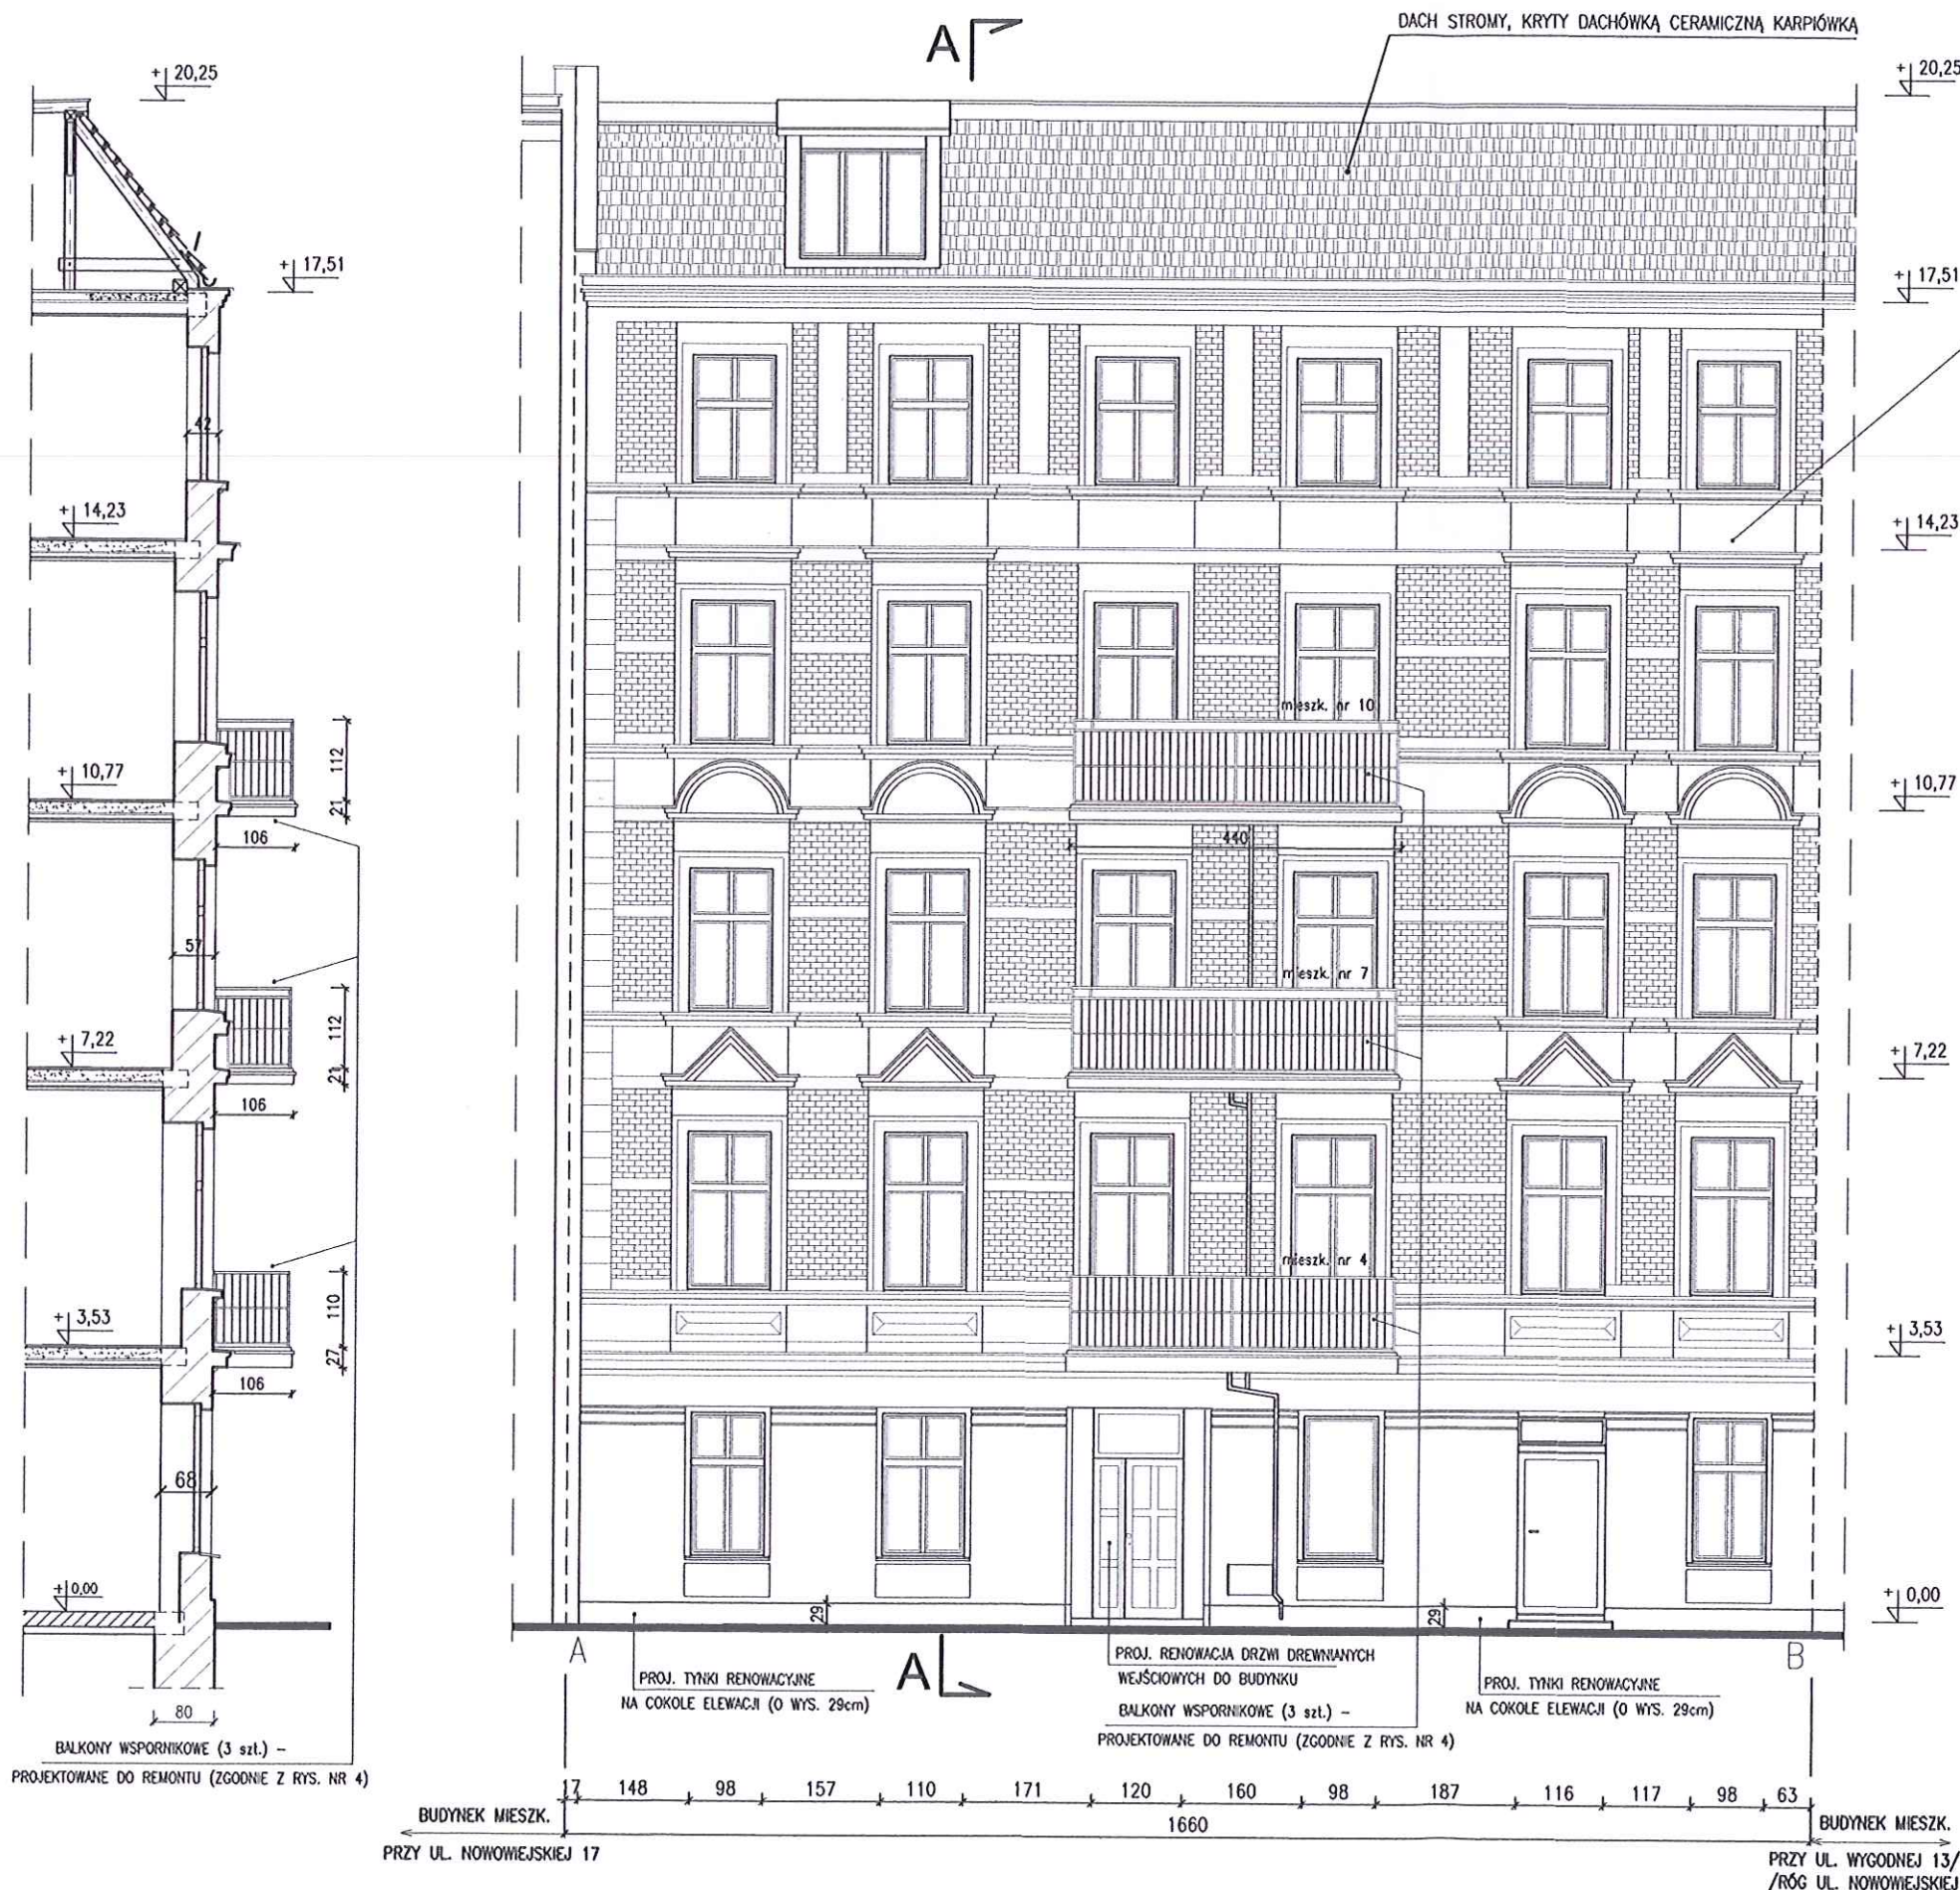
ELEWACJA FRONTOWA - PROJ. DO REMONTU

3. DOKONANIE ROZBIÓKI USZKODZONYCH (ZAWILGOCONYCH, SPEKANYCH, ODSPÓJONYCH OD PODŁOŻA) FRAGMENTÓW TYNKÓW ZEWNĘTRZNYCH (ok. 25% całości zachowanych tynków na elewacji)

5. UZUPEŁNIENIE BRAKUJĄCYCH FRAGMENTÓW TYNKÓW ZEWNĘTRZNYCH, CEMENTOWO-WAPIENNYCH, ZATARTYCH NA GŁADKO NA ELEWACJI. UZUPEŁNIENIE UBYTKÓW/WYMIANA USZKODZONYCH FRAGMENTÓW OKŁADZINY ELEWACJI Z CEGŁY CERAMICZNEJ LICOWEJ

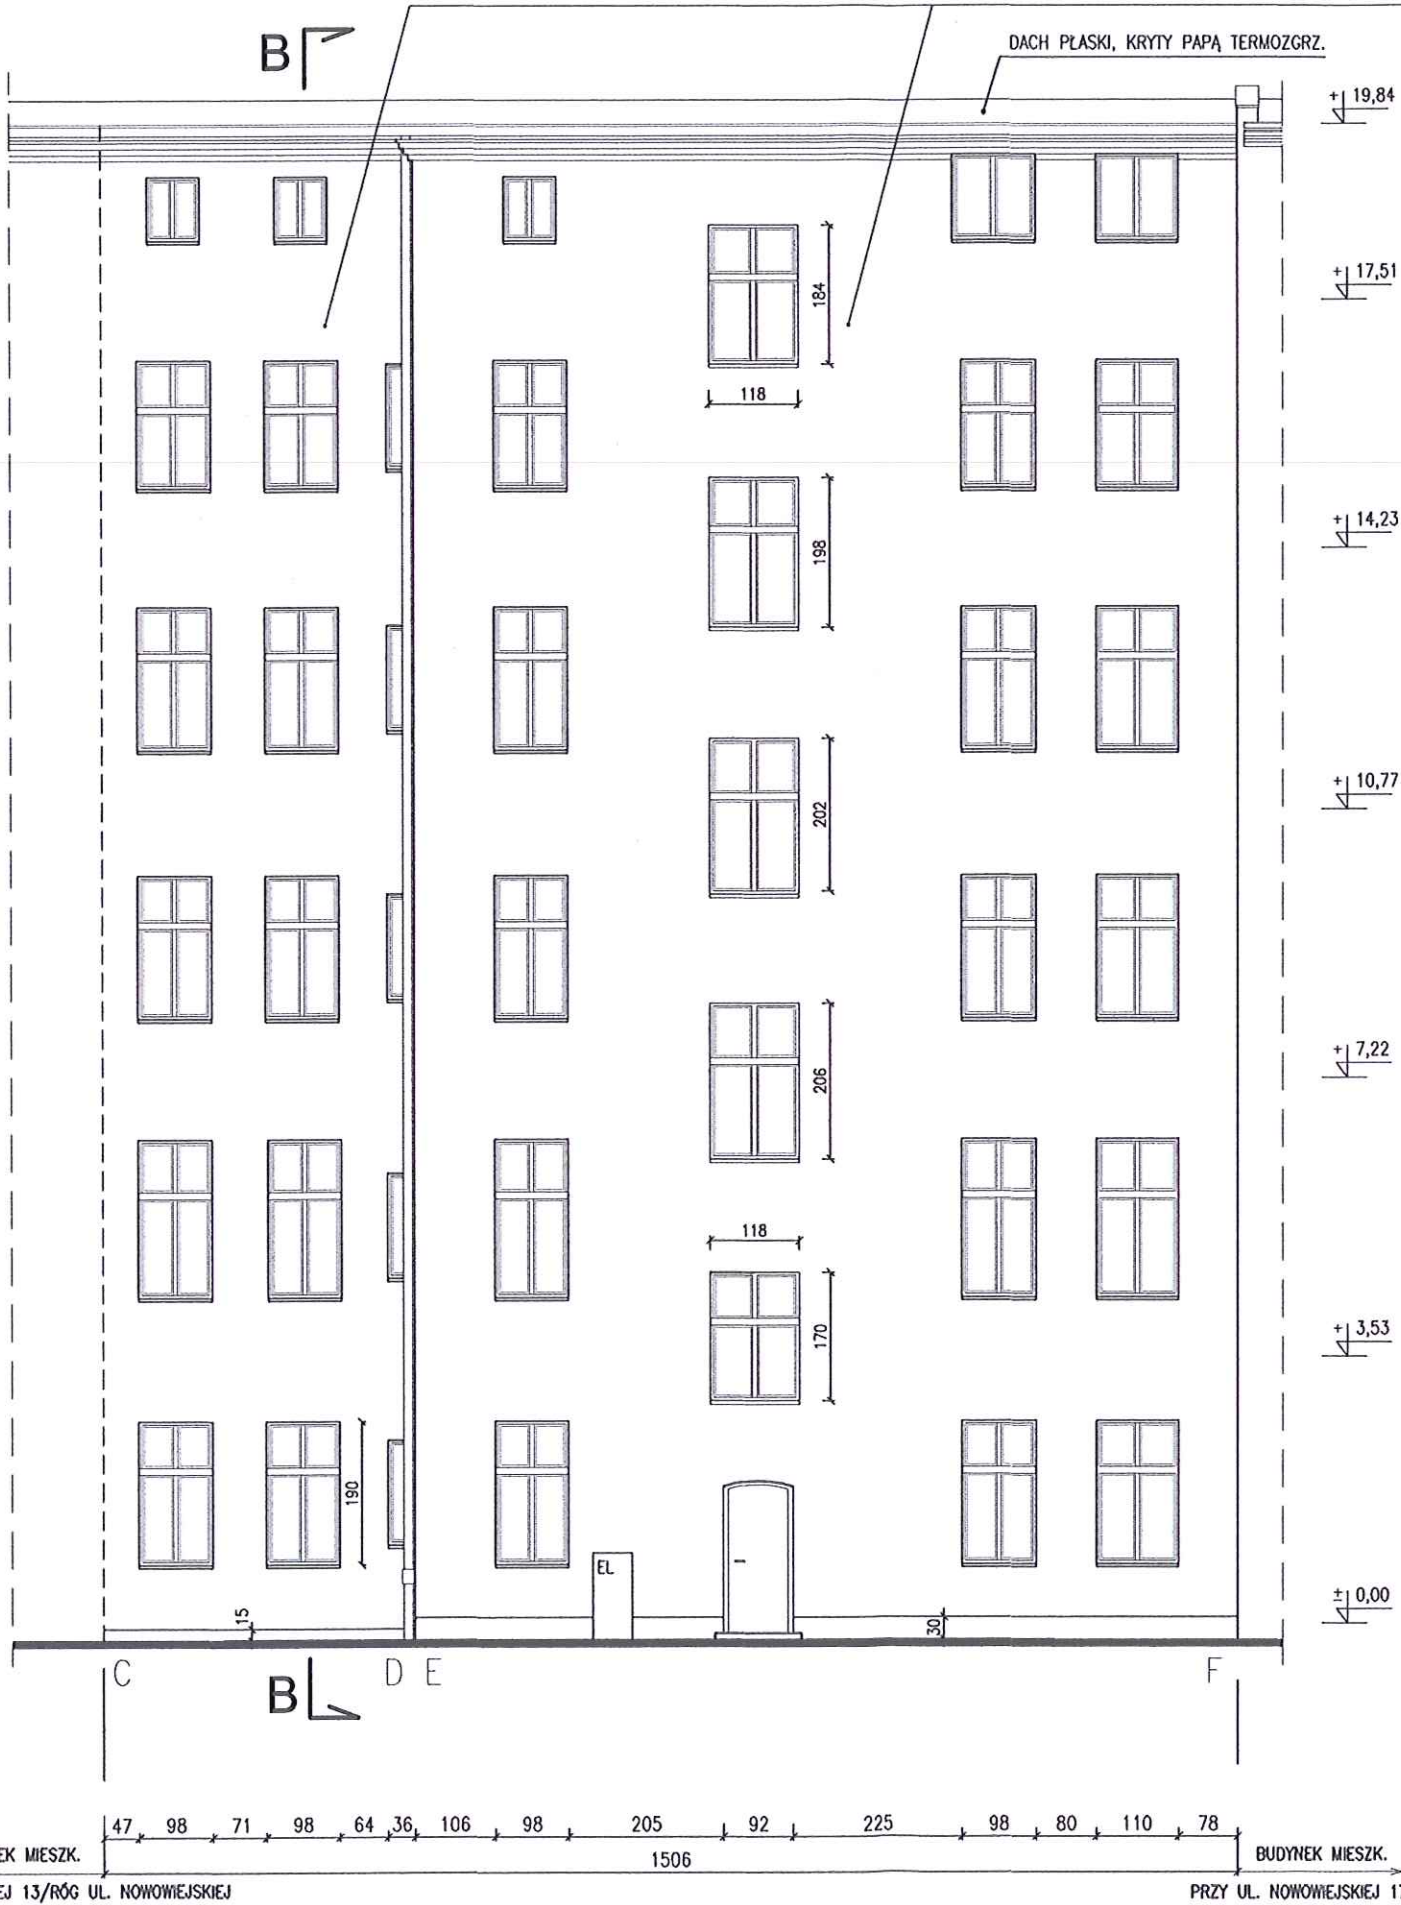
REMONT I DOCIEPLENIE ELEWACJI PODWÓRZOWYCH BUDYNKU:

- ZAKRES ROBÓT DO WYKONANIA:
1. MONTAŻ RUSZTOWAŃ PRZYŚCIENNYCH NA CAŁEJ POWIERZCHNI ELEWACJI PODWÓRZOWEJ.
  2. ROZBIÓRKA USZKODZONYCH I ODSPÓJNYCH OD PODŁOŻA TYNKÓW ZEWNĘTRZNYCH NA ELEWACJI PODWÓRZOWEJ (ok. 20% całości zachowanych tynków na elewacji).

3. OCZYSZCZENIE POZOSTAŁYCH, NIE USZKODZONYCH TYNKÓW ZEWN. NA ELEWACJI Z POWŁOK MALARSKICH I ZABRUDZEŃ
  4. DOCIEPLENIE ELEWACJI PODWÓRZOWEJ BUDYNKU (POWYŻEJ WYSUNIĘTEGO COKŁU ELEWACJI) Z ZASTOSOWANIEM SYSTEMU ETICS (WEŁNA MIENRALNA GR. 15 cm + TYNK STRUKTURALNY NA WARSTWIE ZBROJONEJ SIATKĄ + MAŁOWANIE ELEWACJI FARBAMI KRZEMIANOWYMI)
