UZUPEŁNIENIE DO EKSPERTYZY TECHNICZNEJ W ZAKRESIE INSTALACJI GAZOWEJ

DOTYCZĄCE BUDYNKU MIESZKALNEGO
WIELORODZINNEGO ZLOKALIZOWANEGO
PRZY UL. WYSZYŃSKIEGO NR 118 WE WROCŁAWIU

Adres obiektu : Wrocław , ul. Wyszyńskiego nr 118
nr ewidencyjny działki : 16, AM-9
obręb Plac Grunwaldzki

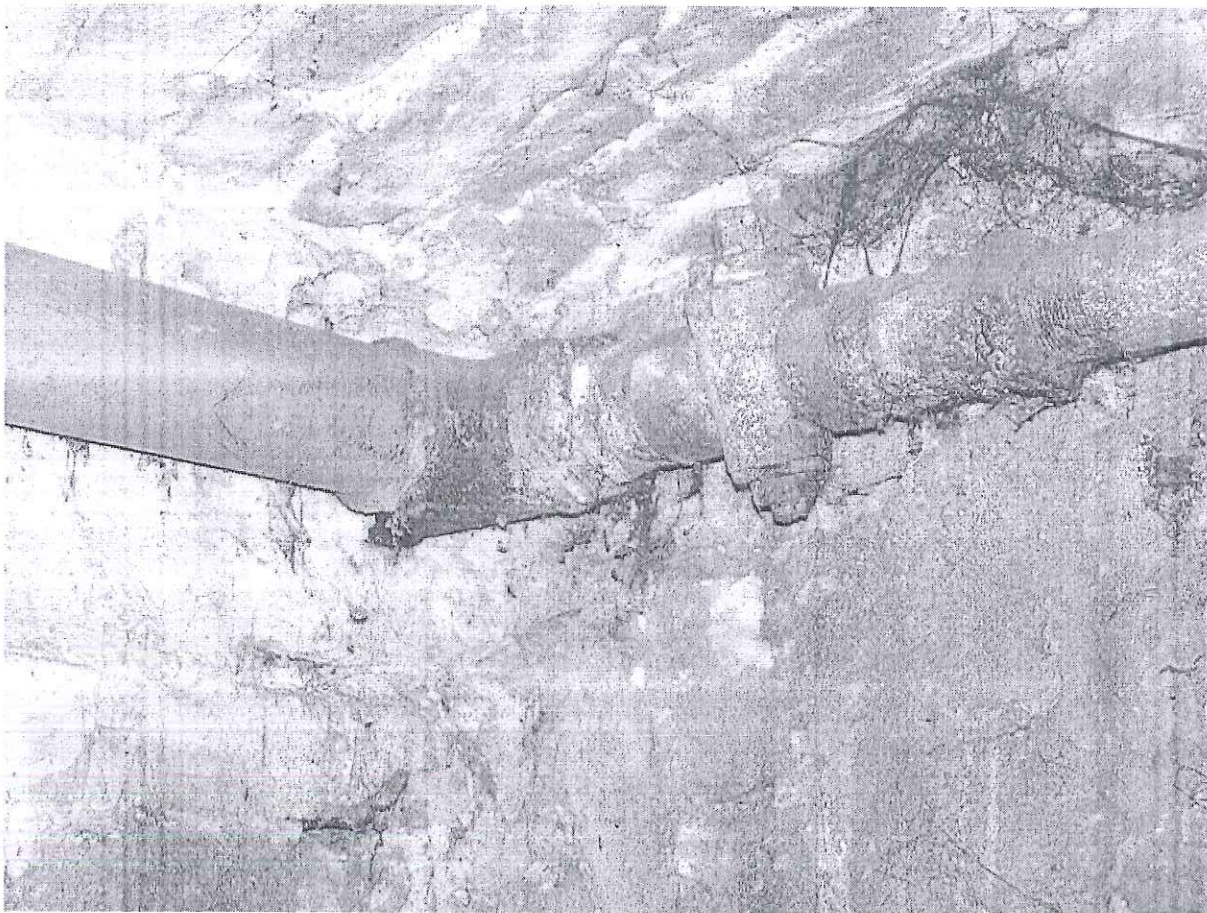
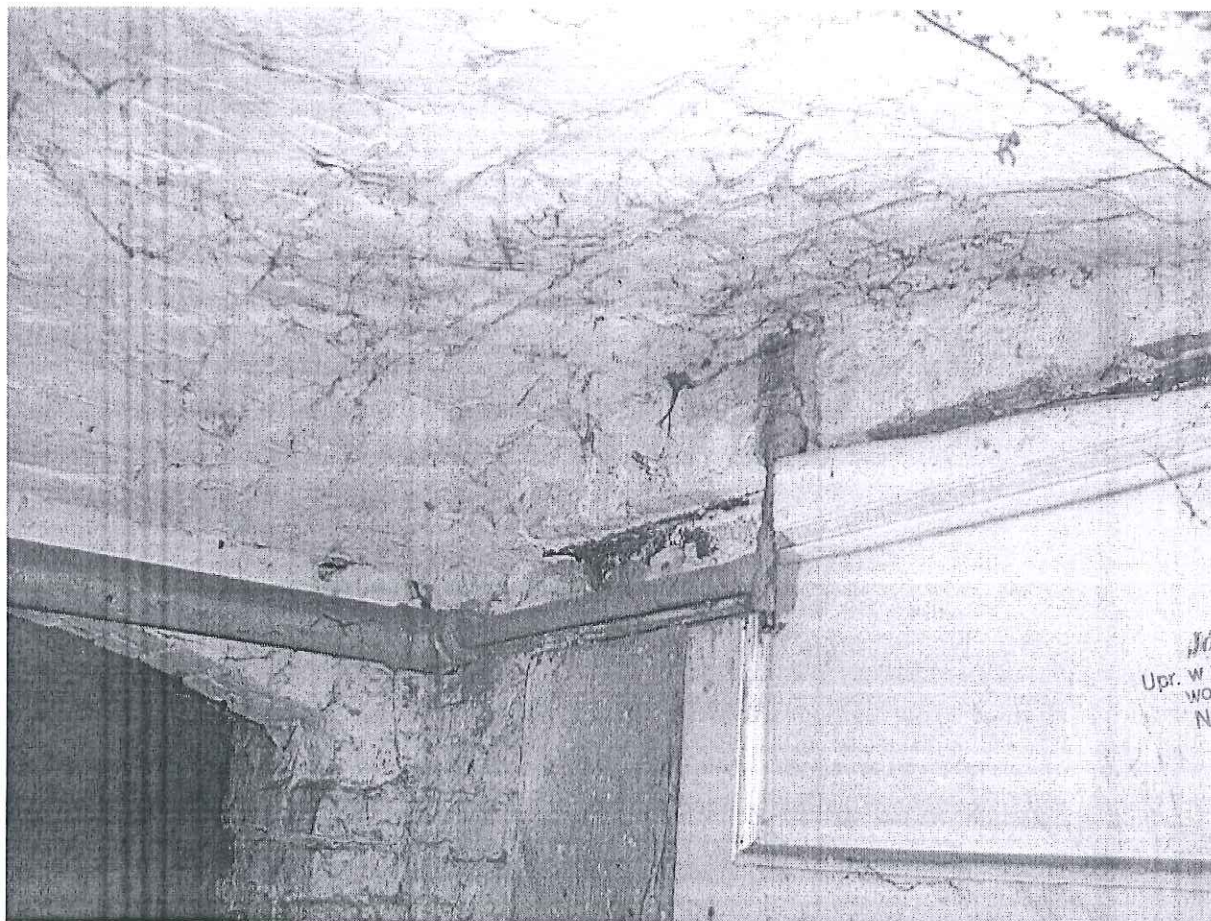
Brak systematycznej konserwacji instalacji gazowej – widoczna korozja rur w kilku miejscach, brak systemowego malowania instalacji gazowej .

6.1. Wszystkie uszkodzenia instalacji gazowej powstały w wyniku słabej wentylacji piwnic budynku oraz braku systematycznej konserwacji instalacji.

Fot. 3 i 4 Widok poziomów instalacji gazowej w piwnicy – rura czarna \varnothing 75 mm- widoczne zardzewienia rur gazowych

Ze względu na występujące nieprawidłowości, zaleca się niezwłocznie wykonać prace konserwacyjne budowlane mające na celu likwidację zardzewień rur instalacji gazowej w budynku wraz z dokładnym oczyszczeniem oraz pomalowaniem całej instalacji farbą w kolorze żółtym.

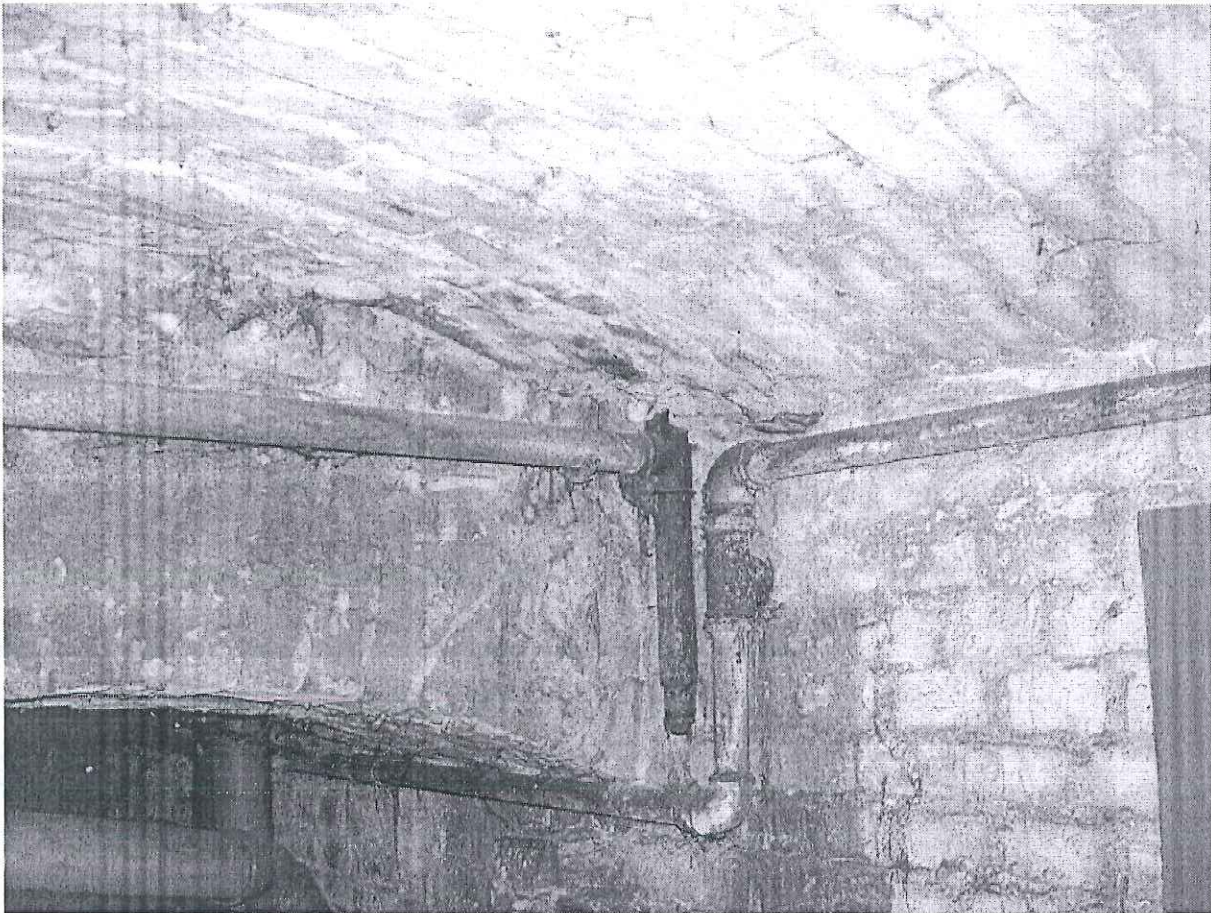
Brak tulei ochronnych w miejscach przejścia instalacji przez mury oraz stropy budynku,

Fot. 9 Widok poziomu instalacji gazowej z przejściem w pion w piwnicy – rura czarna \varnothing 32 mm – widoczne zardzewienia rur gazowych oraz brak tulei ochronnych oraz nie pomalowane rury

Również ważnym elementem konserwacji będzie montaż tulei ochronnych w miejscach przejścia instalacji przez mury oraz stropy budynku,

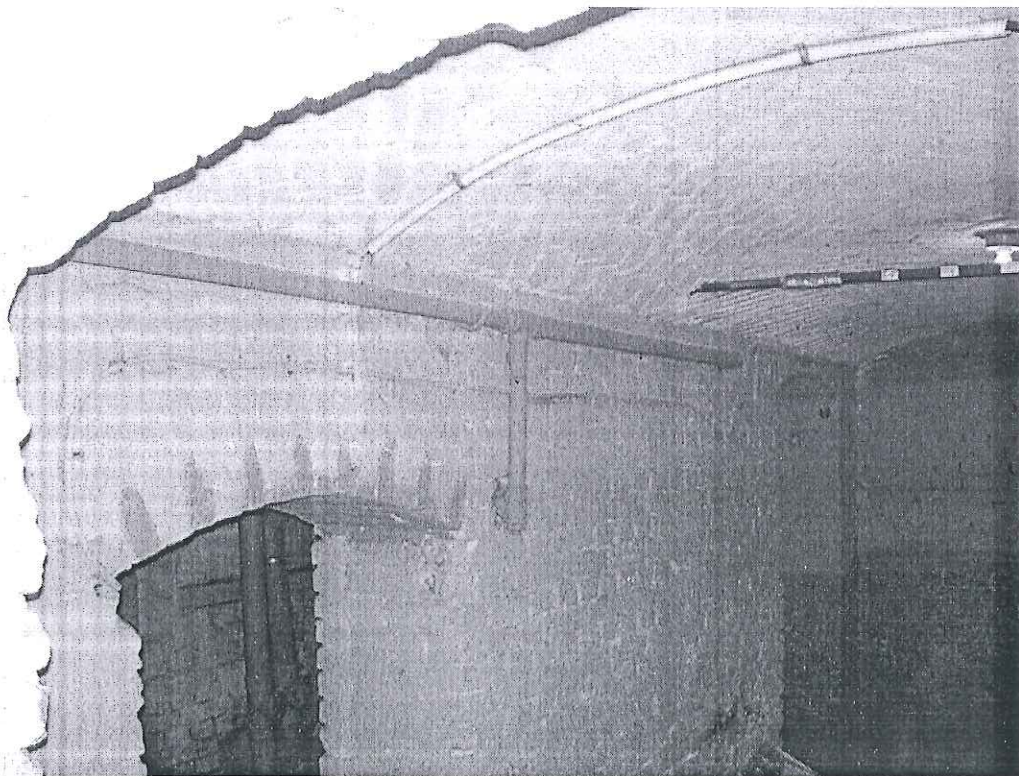
Fot. 10 Widok poziomu instalacji gazowej z przejściem w pion w piwnicy – rura czarna \varnothing 32 mm – widoczny brak tulei ochronnych oraz nieodpowiednio pomalowane rury

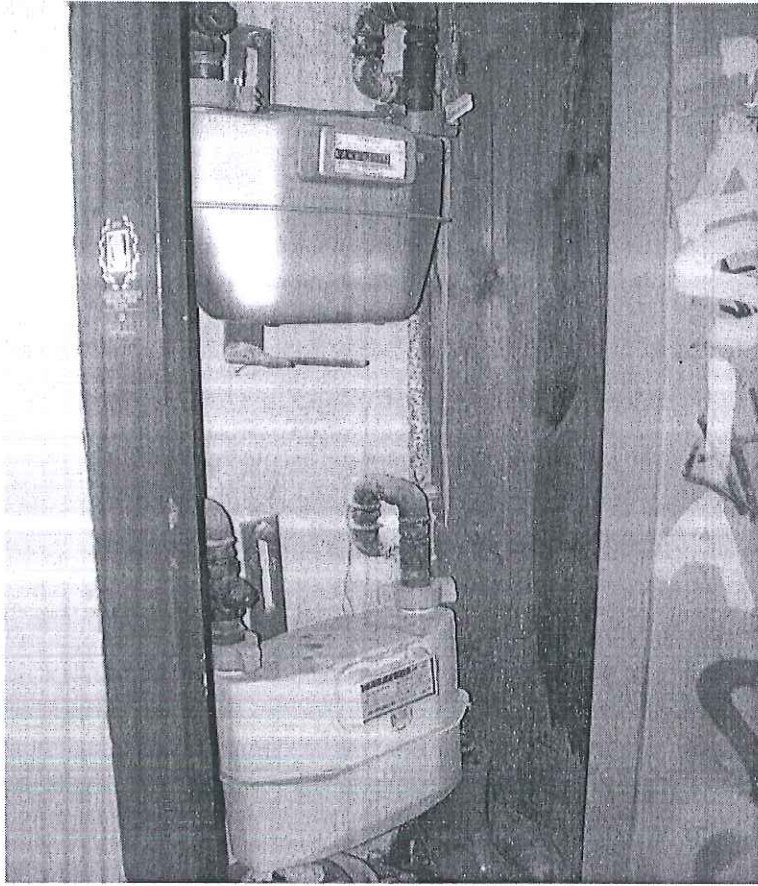
Fot. 11 i 12 Widok szafek licznikowych z zamontowanym licznikami gazowym na klatce schodowej
