"PROMONTA" PHU s.c. 51-111 WROCŁAW , UL. ŁUŻYCKA 24A				
Nazwa i adres	REMONT CZĘŚCI STROPU DREWNIANEGO NAD II-gim PIĘTREM, W OBRĘBIE MIESZKANIA NR 11 – W BUDYNKU MIESZKALNYM WIELORODZINNYM PRZY ULICY ŻEROMSKIEGO 82 WE WROCŁAWIU			
Inwestor	Wspólnota Mieszkaniowa nieruchomości przy ul. Żeromskiego 82 we Wrocławiu z/s przy ul. Stefana Żeromskiego 82 we Wrocławiu			
Tytuł rysunku	RZUT MIESZKANIA NR 11 – Z FRAGMENTEM STROPU NAD II-gim PIĘTREM PRZEZNACZONYM DO REMONTU			
PROJEKTANT	mgr inż. Krzysztof Lisiński	Nr uprawnień bud. 334/B6/UW	Data 05-2021	Podpis
Skala 1:100		Numer rysunku	2	Stadium P.W.

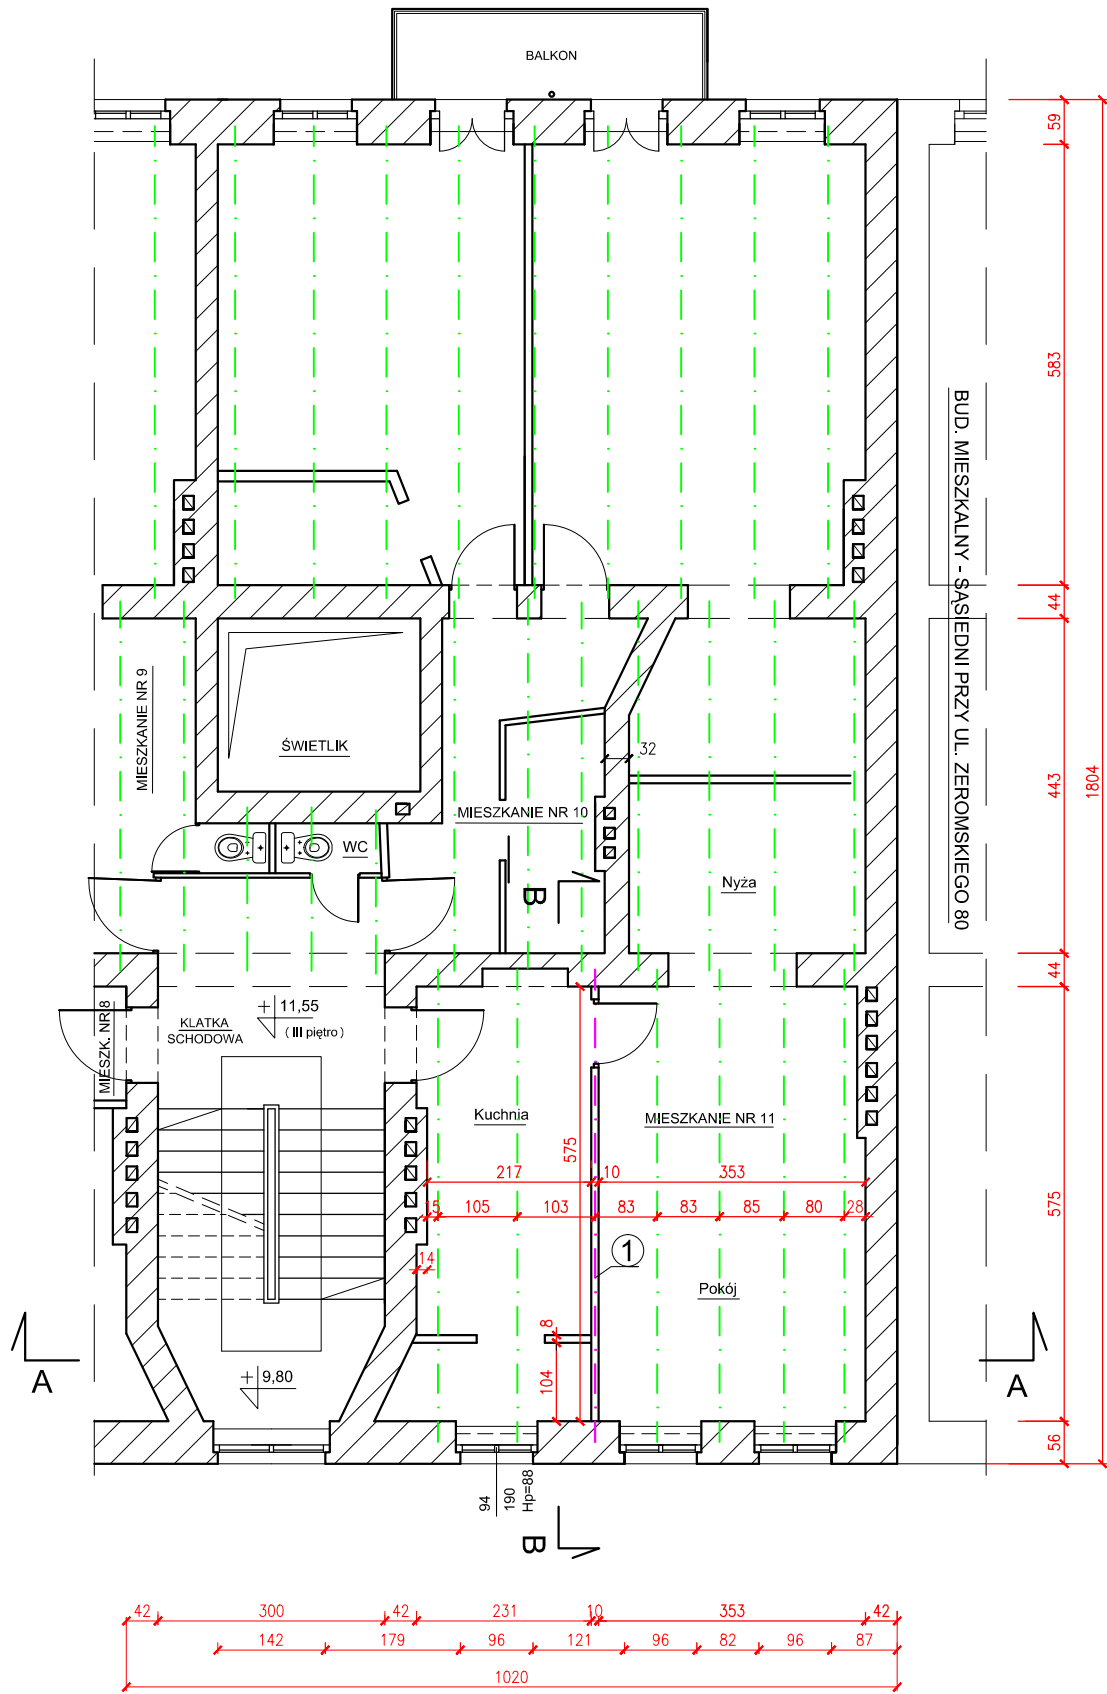
OŚ BELKI STROPU DREWNIANEGO NAD II-gim PIĘTREM – USYTUOWANEJ POD ŚCIANKĄ DZIAŁOWĄ, POMIĘDZY KUCHNIĄ I POKOJEM – W MIESZKANIU NR 11
-

BELKA USZKODZONA W WYNIKU ROZWOJU KOROZJI BIOLOGICZNEJ DREWNA – PROJEKTOWANA DO WZMOCNIENIA (zgodnie z rys. nr 3)
-

OSIE POZOSTAŁYCH BELEK DREWNIANYCH STROPU DREWNIANEGO NAD II-gim PIĘTREM – ZNAJDUJĄCE SIĘ W ZADOWALAJĄCYM STANIE TECHNICZNYM

1. PRZESZCZEGÓLNY PRZEMIANOWY STROPU DREWNIANEGO NAD II-gim PIĘTREM : A-A i B-B PRZEDSTAWIONO NA RYSUNKU NR 3
