RZUT MIESZKANIA NR 9a – STAN PROJEKTOWANY

"PROMONTA" PHU s.c. 51-111 WROCŁAW , UL. ŁUŻYCKA 24A				
Nazwa i adres	REMONT STROPU NAD II–gim PIĘTREM – NAD POMIESZCZENIEM ŁAZIENKI W MIESZKANIU NR 9a – W BUDYNKU MIESZKALNYM WIELORODZINNYM PRZY ULICY STEFANA ŻEROMSKIEGO 56 WE WROCŁAWIU			
Inwestor	Wspólnota Mieszkaniowa nieruchomości przy ul. Żeromskiego 56 we Wrocławiu z/s przy ul. Stefana Żeromskiego 56, 50–312 Wrocław			
Tytuł rysunku	RZUT MIESZKANIA NR 9a – Z USZKODZONYM STROPEM NAD POMIESZCZENIEM ŁAZIENKI			
PROJEKTANT	mgr inż. Krzysztof Lisiński	Nr uprawnień bud. 334/86/UW	Data 01–2024	Podpis
Skala 1:500		Numer rysunku 2	Stadium P.W.

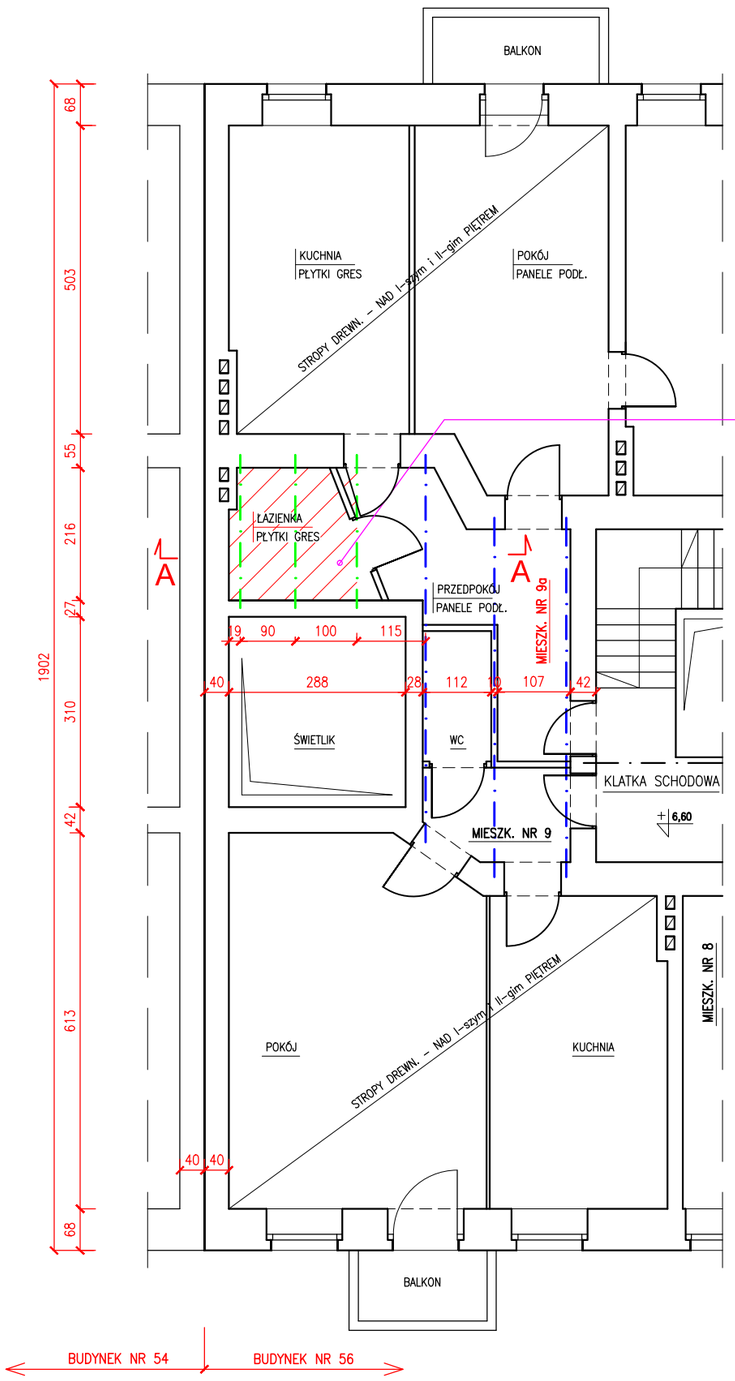
USZKODZONY FRAGMENT STROPU KLEINA – NAD POM. ŁAZIENKI W MIESZKANIU NR 9a
(O POWIERZCHNI 2,09 x 2,16 = 4,51 m kw. – ZAKRESKOWANEJ UKOŚNIE – KOLOR CZERWONY)
PROJEKTOWANA WYMIANA USZKODZONEGO FRAGMENTU STROPU – NA STROP GĘSTOŻEBROWY
TYPU WPS (PREF. PŁYTKI ŻELBET. O WYM. 90x40cm i 100x40cm, WSPARTE NA BELKACH STALOWYCH NP160)

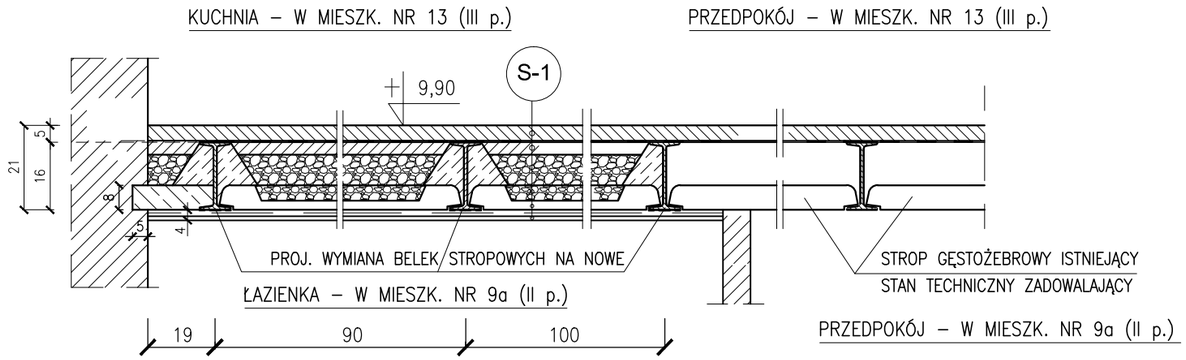
PRZEKRÓJ A–A

OSIE USZKODZONYCH KOROZYJNIE BELEK STALOWYCH STROPU MASYWNEGO/TYPU KLEINA – NAD POMIESZCZENIEM ŁAZIENKI W MIESZKANIU NR 9a – PROJEKTOWANE DO WYMIANY NA NOWE BELKI STALOWE, DWUTEOWNIKI NP 160, 3 szt.

1. DOLNE STOPKI BELEK STALOWYCH STROPU WPS OSIATKOWAĆ I OTYNKOWAĆ (STOSOWAĆ ZAPRAWĘ CEMENTOWĄ)
2. GÓRNE CZĘŚCI BELEK STALOWYCH STROPU WPS OBETONOWĆ BETON C16/20 (ZABEZPIECZENIE PRZED ZWICHRZENIEM ORAZ REDUKCJA UGIĘCIA STROPU)
3. WYMIARY NA RYS. PODANO W cm
