EKSPERTYZA TECHNICZNA

DOTYCZĄCA STANU TECHNICZNEGO BUDYNKU MIESZKALNEGO WIELORODZINNEGO ZLOKALIZOWANEGO PRZY UL. WYSZYŃSKIEGO NR 118 WE WROCŁAWIU

Adres obiektu : Wrocław , ul. Wyszyńskiego nr 118
nr ewidencyjny działki : 16, AM-9
obręb Plac Grunwaldzki

Wrocław, lipiec 2012

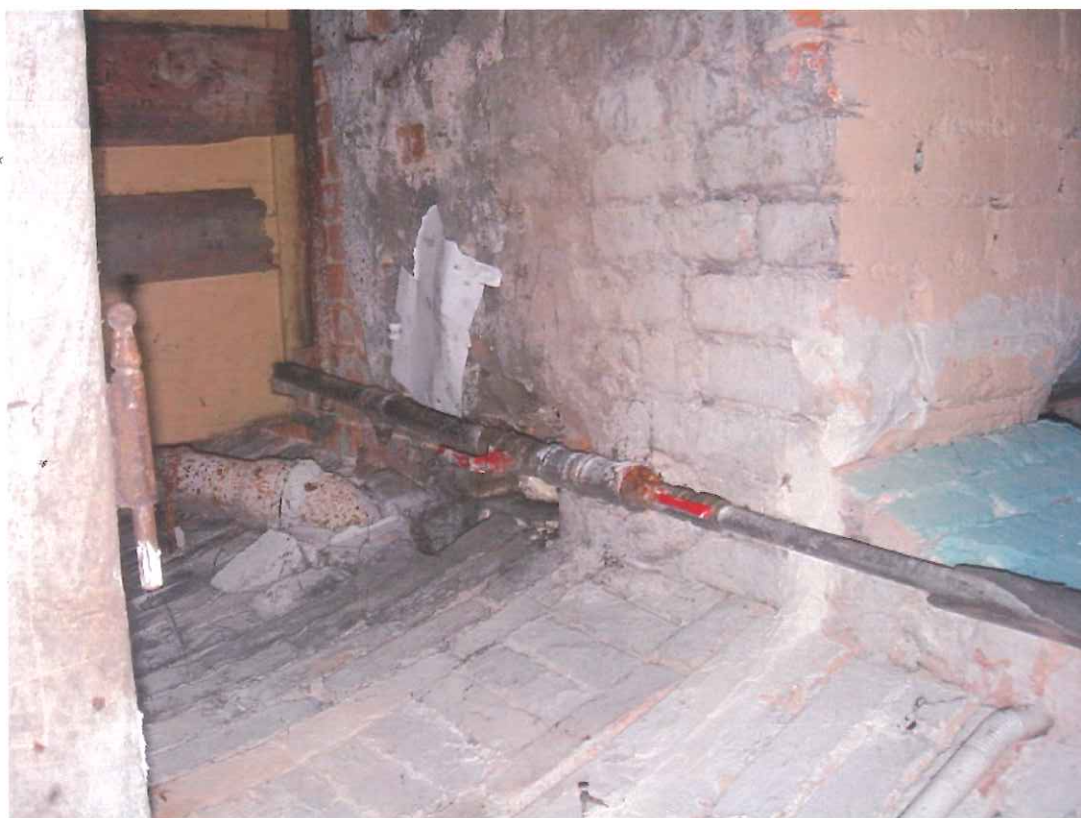
Fot. 20 Korytarze piwniczne – widoczne ubytki w ścianach oraz stropach – nieszczelność instalacji kanalizacyjnej oraz wodnej

7.4.2. Remont uszkodzonych fragmentów stropów odcinkowych w piwnicy budynku fot. nr: 20, 21 i 22).

Uszkodzone korozyjnie belki stalowe stropu odcinkowego oczyścić z rdzy, a następnie zabezpieczyć antykorozyjnie (malowanie farbą chlorokauczukową).

Belki głęboko uszkodzone, posiadające znaczną rozpiętość należy wzmocnić poprzez ich podparcie elementami stalowymi.

Ponadto wykonać uzupełnienie ubytków w sklepieniach ceglanych stropu (z zastosowaniem betonu lub cegieł) oraz uzupełnienie spoinowania sklepień ceglanych (od dołu).
