## OPIS TECHNICZNY

do projektu remontu elewacji frontowej, elewacji podwórzowej z dociepleniem, izolacją przeciwwilgociową pionową ścian przyziemia, budynku mieszkalnego wielorodzinnego przy ul. Jedności Narodowej 109 we Wrocławiu.

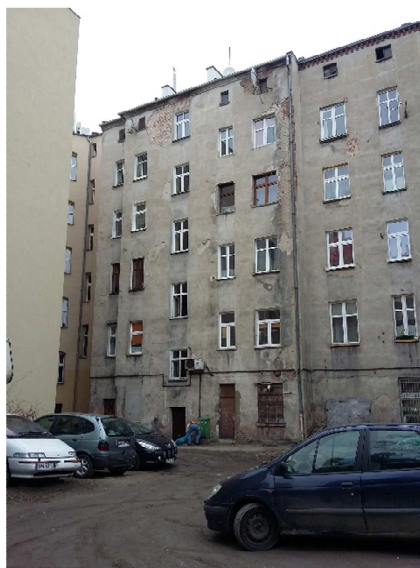
widok elewacji podwórzowej

- 7.2.1. Tynki - tynki na elewacji podwórzowej wykazują duże ubytki, szczególnie w górnej partii, pod gzymsem podokapowym, w narożniku w pionie wzdłuż rury spustowej, a także w obrębie parteru. Budynek w tej części jest otoczony sąsiednimi budynkami, jest tam znikome nasłonecznienie dolnych partii budynku, jak też utrudnione przewietrzanie, budynek usytuowany w załamaniu kwartału.

- 7.2.2. Mur ceramiczny – w wielu miejscach szczególnie części przycokołowej mur jest odkryty i mocno zawilgocony. Osłabione tynki te należy skuć, uzupełnić podłoża, przygotować podłoża do położenia docieplenia.
- 7.2.3. Okna piwniczne – drewniane, zmurszałe, kwalifikują się do wymiany na nowe, pcv z nawietrzakami
- 7.2.4. Drzwi wejściowe do budynku – istniejące drzwi stalowe, pełne, do zachowania.
- 7.2.5. Odwodnienie dachu – odprowadzenie wód opadowych z dachu płaskiego papowego, odbywa się dwoma rurami spustowymi Ø15, które odprowadzone są do studni chłonnej oddalonej ok. 3,00 m od budynku.

- a) demontaże – obróbek blacharskich, kabli instalacji, anten, instalacji zewnętrznych natynkowych
- b) skuć osłabione i zawilgocone tynki na wszystkich ścianach elewacji podwórzowej

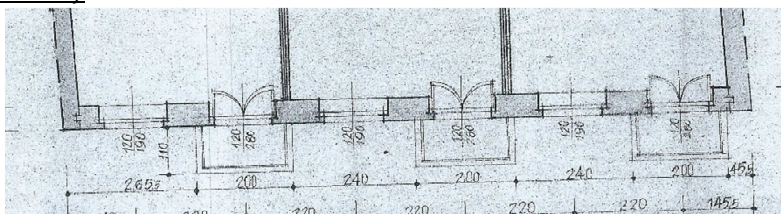
archiwalny rysunek rzutu ściany I, III p. z balkonami

Konstrukcja stalowa wsporcza balkonów z belek stalowych zakotwionych w murze ściany frontowej budynku, na poziomie stropów nad II, IV piętrem, powiązanych ze sobą prostopadłe profilami stalowymi.

Balustrady balkonów wykonane z profili stalowych, częściowo osłonięte blendami pełnymi, tynkowanymi, mają drobne ubytki i spękania tynków.

Balustrady wymagają remontu

Płyty balkonowe oraz balustrady muszą być gruntownie wyremontowane, warstwy wierzchnie płyt skute, sprawdzeniu poddać stalową konstrukcję wsporczą, oczyścić ją i zabezpieczyć przed korozją. Balustrady stalowe oczyścić i wyremontować.

- kołnierza z okapem w kształcie kapinosa z blachy tytan-cynk, grubości 0,7 mm
- otynkowania dna i obrzeży płyt balkonowych
- balustrady balkonowe z profili stalowych należy poddać oczyszczeniu, uzupełnieniu brakujących elementów, zabezpieczeniu przez pomalowanie farbą antykorozyjną do metalu „Elastometal” lub równoważne w kolorze grafitowym, RAL 7024.  
Elementy pełne - zamontować do balustrady płyty cementowe typu „EURONIT”, zwracając szczególną uwagę na sposób montażu (jak najmniej widocznych elementów mocujących, a te wykonane zaślepić)

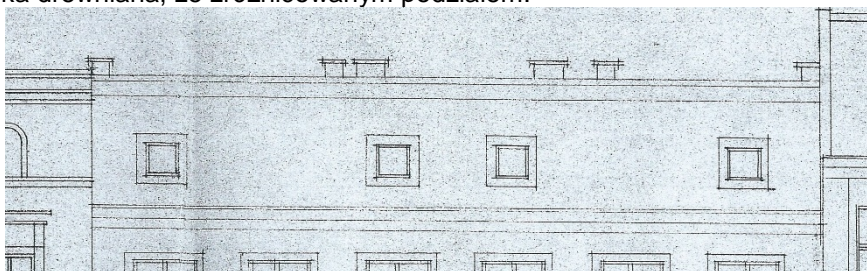
Ściana frontowa poddasza - rysunek archiwalny

Otwory okienne pomieszczeń poddasza zostały zmienione po tym jak stało się ono użytkowe, są tam wykonane dwa lokale mieszkalne, w jednej części wykonano w ścianie dodatkowy owór w osi okien nr 2, natomiast otwory w sąsiednim lokalu mają zwiększone otwory w osiach nr 4 i 6. Jest to stolarka drewniana, ze zróżnicowanym podziałem.
