OPIS TECHNICZNY

do projektu remontu elewacji frontowej, elewacji podwórzowej z dociepleniem, izolacją przeciwwilgociową pionową ścian przyziemia, budynku mieszkalnego wielorodzinnego przy ul. Jedności Narodowej 109 we Wrocławiu.

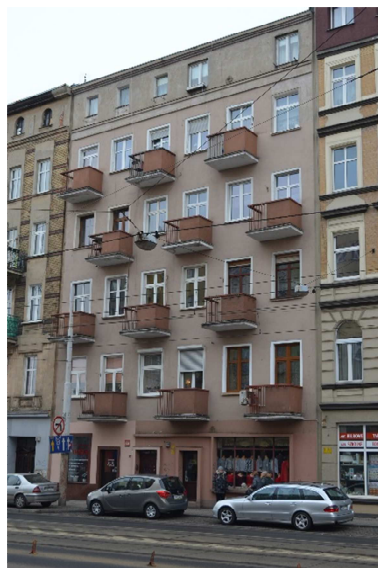
widok elewacji frontowej

Ocenę techniczną sporządzono dla potrzeb niniejszego opracowania. Budynek ogólnie jest w stanie technicznym dobrym, nie obserwuje się pęknięć ani zarysowań ceramicznego muru, jedynie ubytki tynków górnej części elewacji podwórzowej, spowodowane nieszczelną instalacją instalacji deszczowej, także zawilgocenia muru ceramicznego w dolnej partii budynku. Można wykonać prace objęte zakresem opracowania.

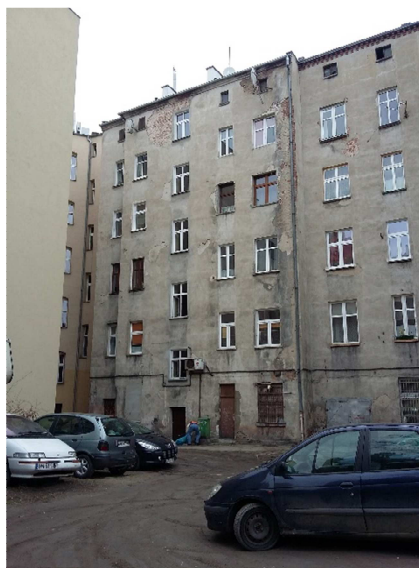
widok elewacji podwórzowej

- 7.2.1. Tynki - tynki na elewacji podwórzowej wykazują duże ubytki, szczególnie w górnej partii, pod gzymsem podokapowym, w narożniku w pionie wzdłuż rury spustowej, a także w obrębie parteru. Budynek w tej części jest otoczony sąsiednimi budynkami, jest tam znikome nasłonecznienie dolnych partii budynku, jak też utrudnione przewietrzanie, budynek usytuowany w załamaniu kwartału.

- 7.2.2. Mur ceramiczny – w wielu miejscach szczególnie części przycokołowej mur jest odkryty i mocno zawilgocony. Osłabione tynki te należy skuć, uzupełnić podłoża, przygotować podłoża do położenia docieplenia.
- 7.2.3. Okna piwniczne – drewniane, zmurszałe, kwalifikują się do wymiany na nowe, pcv z nawietrzakami
- 7.2.4. Drzwi wejściowe do budynku – istniejące drzwi stalowe, pełne, do zachowania.
- 7.2.5. Odwodnienie dachu – odprowadzenie wód opadowych z dachu płaskiego papowego, odbywa się dwoma rurami spustowymi Ø15, które odprowadzone są do studni chłonnej oddalonej ok. 3,00 m od budynku.

- a) demontaże – obróbkę blacharskich, kabli instalacji, anten, instalacji zewnętrznych natynkowych
- b) skuć osłabione i zawilgocone tynki na wszystkich ścianach elewacji podwórzowej
