| Nazwa i adres obiektu budowl. | REMONT ELEWACJI FRONTOWEJ WRAZ Z BALKONAMI, REMONT I DOCIEPLENIE ELEWACJI PODWÓRZOWEJ, REMONT PIWNIC ORAZ WYKONANIE IZOLACJI PRZECIWIWILGOCIOWYCH ŚCIAN PIWNICZNYCH BUDYNKU MIESZKALNEGO WIELORODZINNEGO PRZY ULICY ŻEROMSKIEGO 37 WE WROCŁAWIU | | | |
| Tytuł rysunku | BALKONY W ELEWACJI FRONTOWEJ - STAN PROJEKTOWANY | | | |
| Skala 1:25 | | Numer rysunku | 7 | Stadium: P.B. |

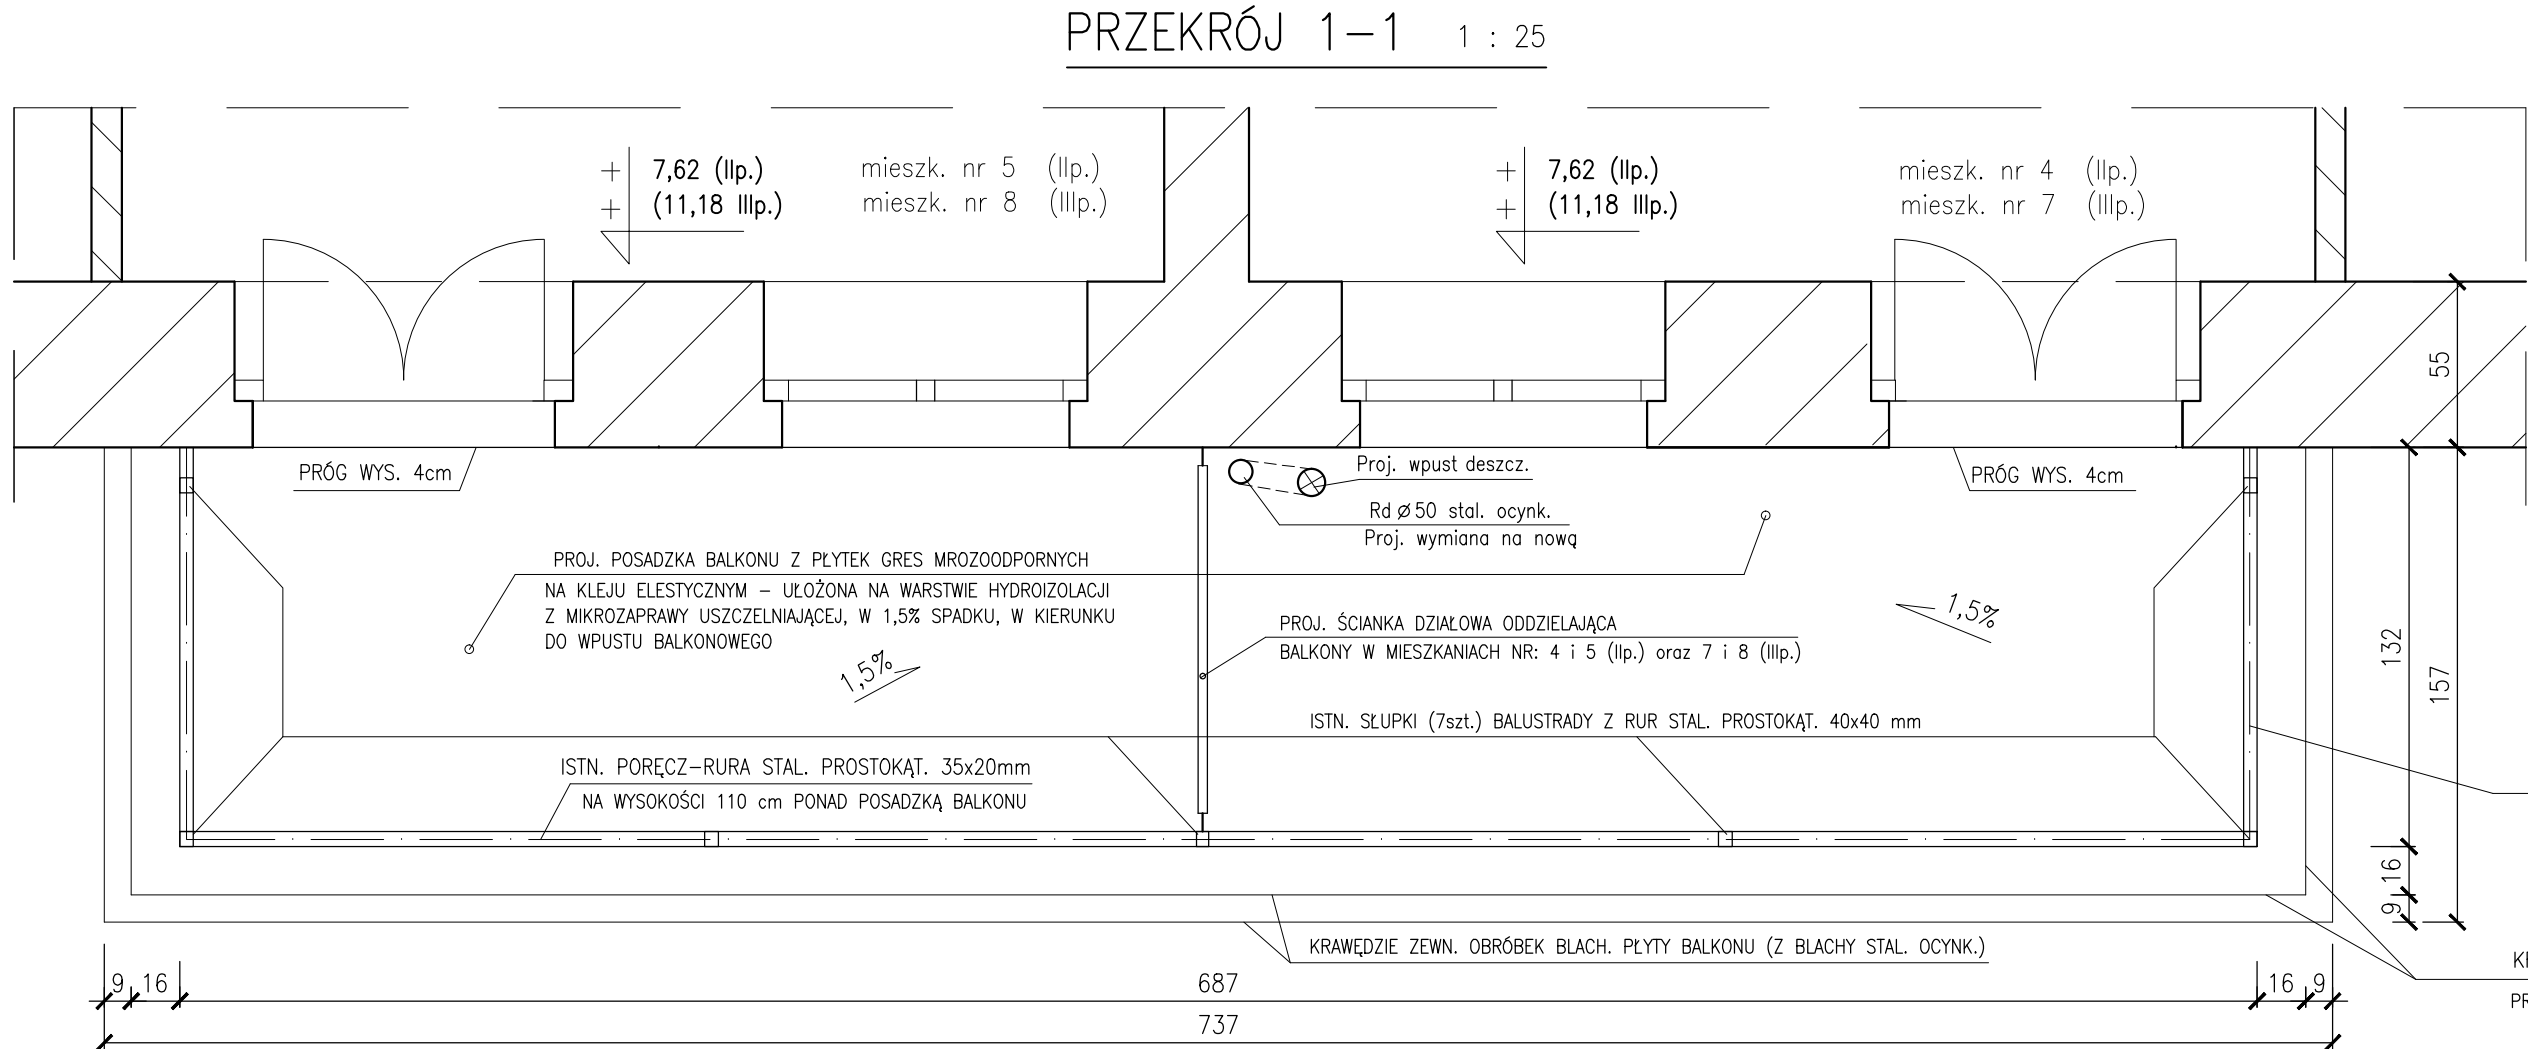
PRZEKRÓJ 1-1

| PROJ. POSADZKA Z PŁYTEK GRES MROZO-<br>ODP. NA ZAPRAWIE KLEJOWEJ ELASTYCZNEJ | 2cm |
| PROJ. HYDROIZOLACJA Z MIKROZAPRAWY USZCZELN. | |
| ISTN. POSADZKA BALKONU Z ZAPR. CEMENTOWEJ<br>PROJEKTOWANE WYPROFILOWANIE GÓRNEJ POW. POS.<br>W 1,5% SPADKU W KIERUNKU DO WPUSTU BALK. 6cm | |
| ISTNIEJĄCA WARSTWA WYRÓWNUJĄCA/SPADKOWA<br>Z ZAPRAWY CEMENTOWEJ POKRYTĄ WARSTWĄ<br>HYDROIZOLACYJNĄ Z PAPY ASFALTOWEJ | 6cm |
| ISTNIEJĄCA PŁYTA NOŚNA, STALOWO-CERAMICZNA<br>BALKONU - ZNAJDUJĄCA SIĘ W DOBRYM STANIE<br>TECHNICZNYM | 20cm |
| ISTN. TYNK CEM.-WAP. NA DOLNEJ I CZOŁOWEJ<br>POWIERZCHNI PŁYTY BALKONU | 2cm |
| PROJ. UZUPEŁNIENIE NIEWIELKICH UBYTKÓW TYNKU,<br>SZPACHLOWANIE I MALOWANIE FARBĄ KRZEMIANOWĄ | |
