| Rzut piwnic | | | | |
| -inwentaryzacja | | | | |
| Obiekt | Budynnek mieszkalny wielorodzinny | | | |
| ul. Wygodna 12A ; 50-323 Wrocław | rys. nr 1 | | | |

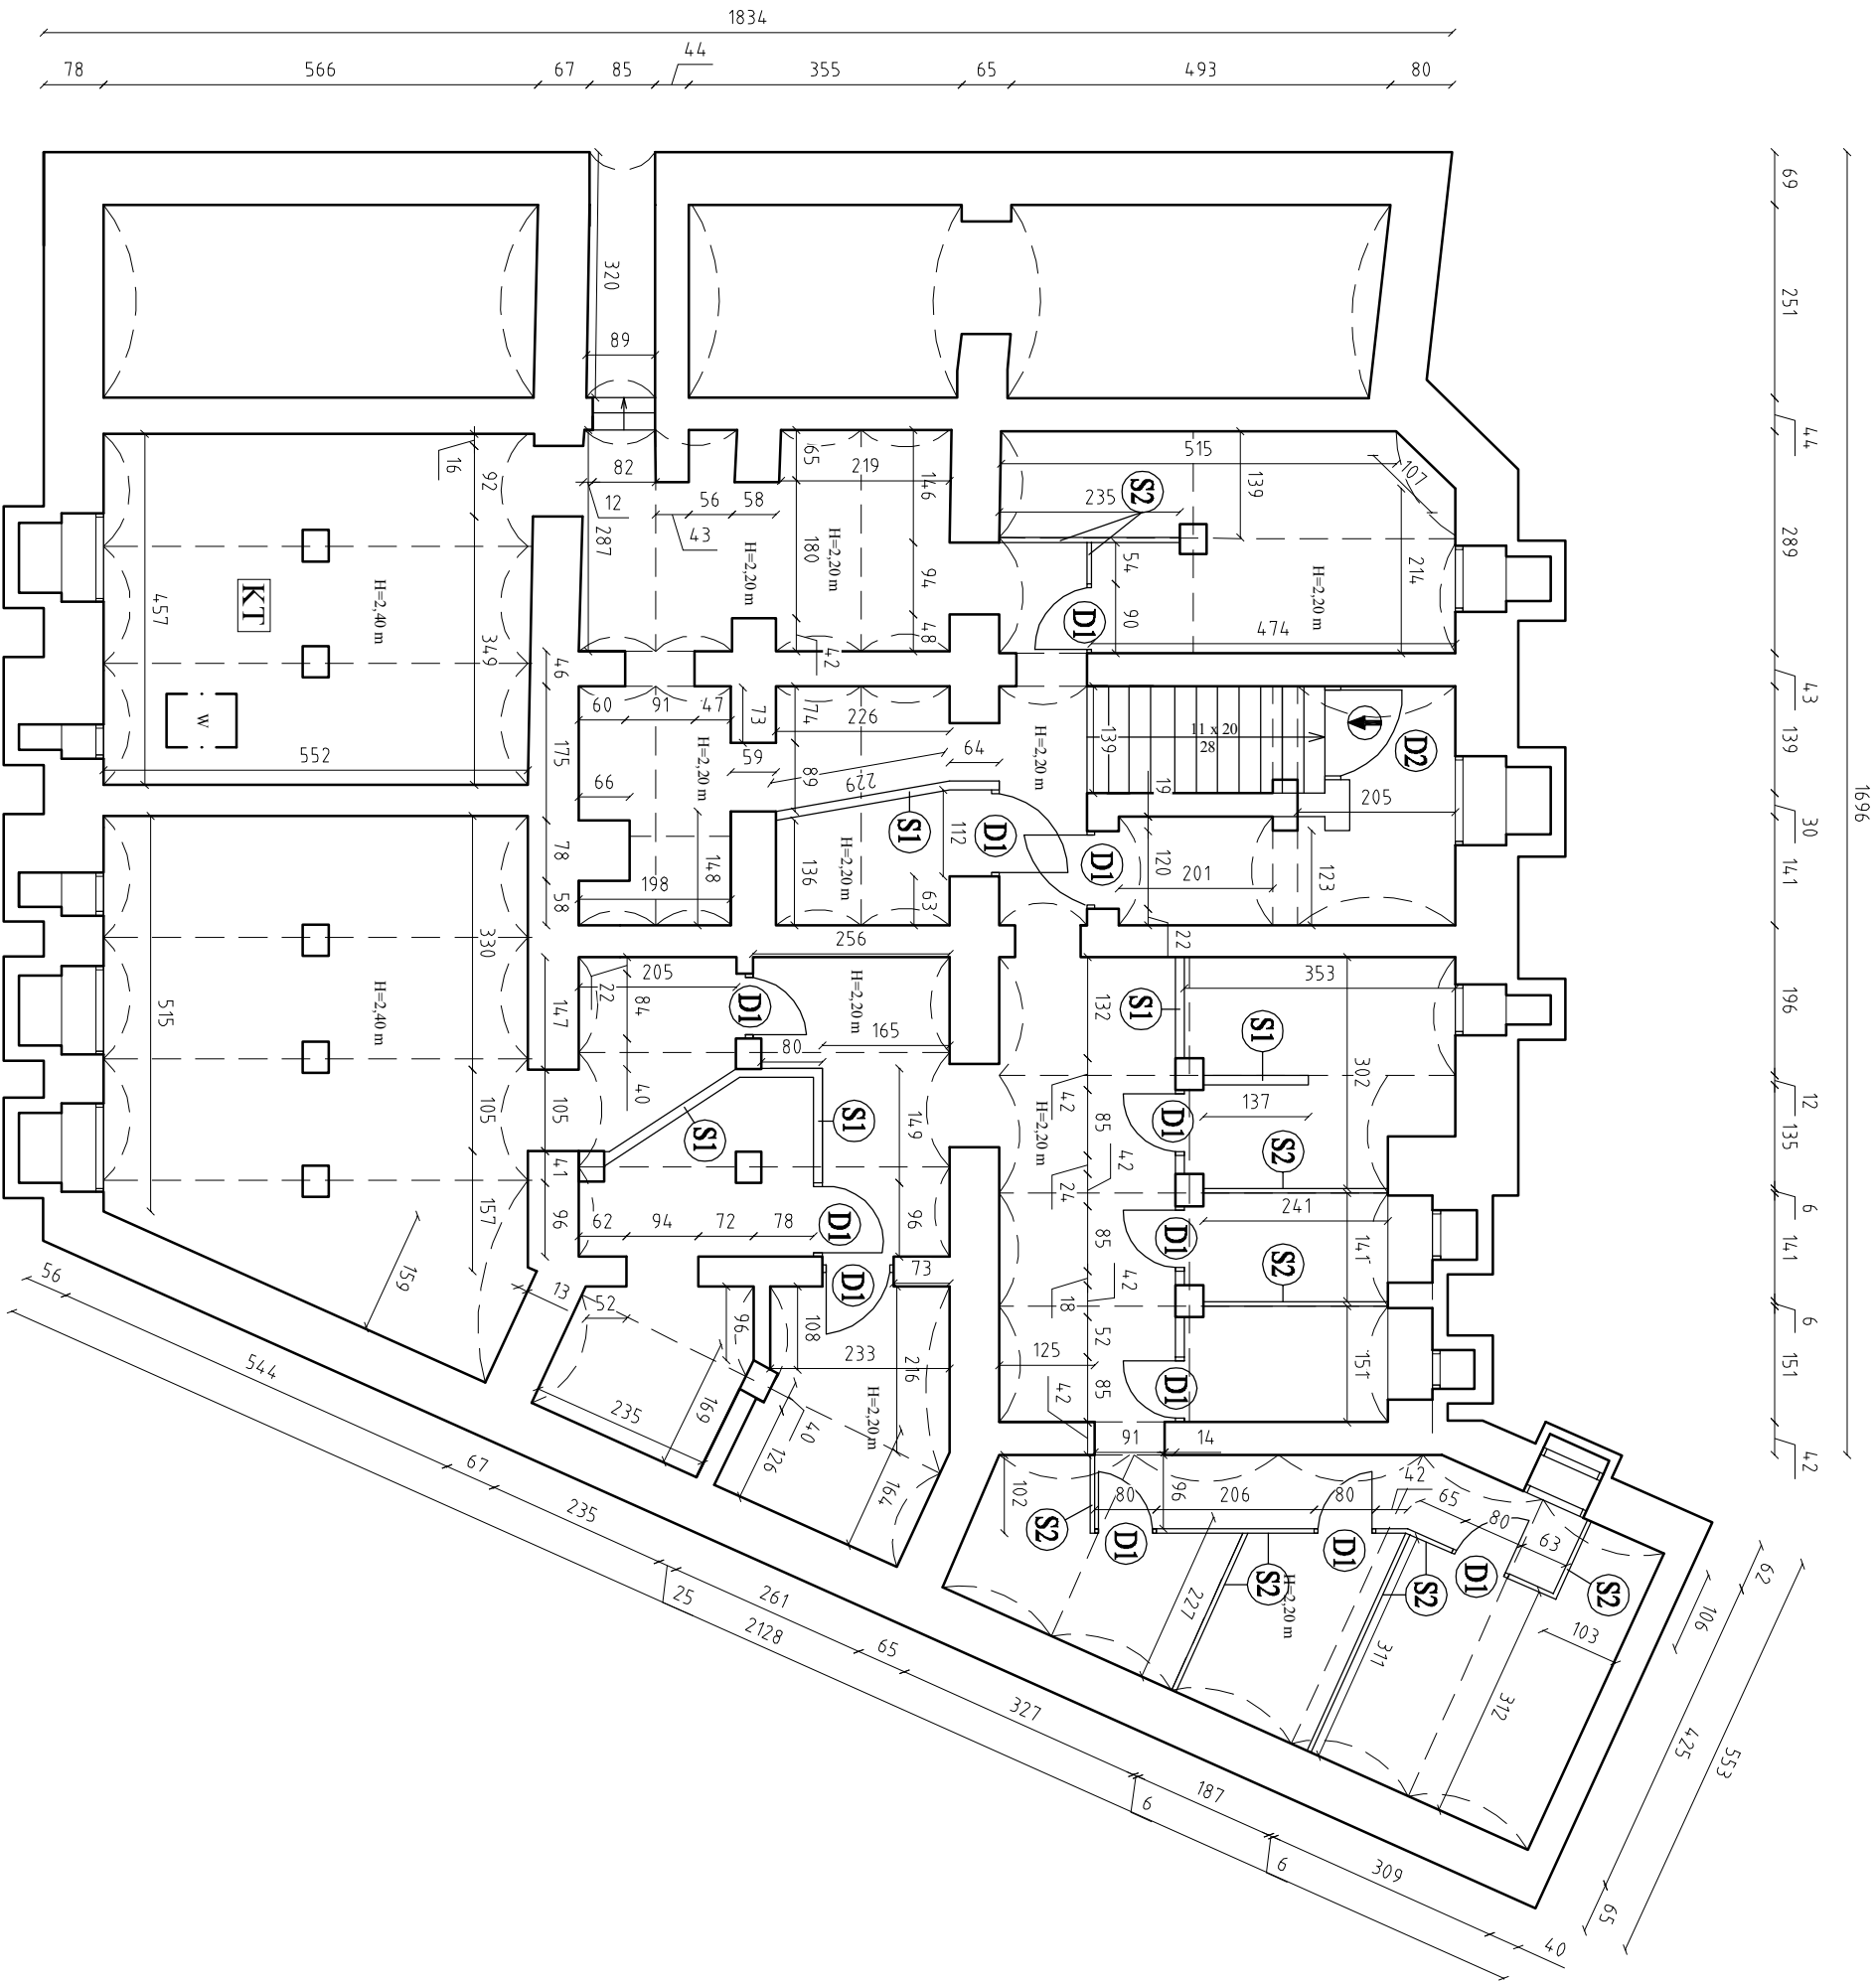
- Typ stropu : strop ceramiczny,sklepienie ceglane.
- Belki stropowe: dwuteowniki stalowe hutnicze podparte konstrukcją z dwuteownika 2xINP240.
- Sklepienia ceglane : cegła pełna kładzinona na sztorc.
- Nadproża : sklepienia ceglane oraz stalowe z dwuteownika INP100.
- Ściany nośne: ceglane.
- Ściany działowe : ceglane i drewniane.
- Tynki : częściowo tynki cem-wap.
- Posadzka : betonowa w niektórych pomieszczeniach.

- Tynki na sufitach piwnic - w stanie średnim.
- Ubytki ceglane - do uzupełnienia.
- Dwuteowniki nośne stalowe - w stanie dobrym.
- Tynki na ścianach - w stanie średnim.
- Ściany ceglane - stan dobry.
- Ścianki działowe - stan dobry.
- Drzwi wewnętrzne - stan średni.
- Okna - w stanie średnim.
- Posadzka betonowa - w stanie złym.
