# RZUT I-go PIĘTRA

PROJEKTOWANY REMONT STROPU DREWNIANEGO NAD PARTEREM  
W OBRĘBIE POKOJU OD STRONY PODWÓRZA, W MIESZKANIU NR 6

"PROMONTA" PHU s.c. 51-111 WROCLAW, UL. LUŻYCKA 24A				
Nazwa i adres obiektu budowl.	REMONT CZĘŚCI STROPU DREWNIANEGO NAD PARTEREM – W OBRĘBIE MIESZKANIA NR 6 – W BUDYNKU MIESZKALNYM WIELORODZINNYM PRZY UL. SŁOWIAŃSKIEJ 12 WE WROCLAWIU			
Inwestor	Wspólnota Mieszkaniowa Nieruchomości przy ul. Słowiańskiej 12 we Wrocławiu z/s przy ul. Słowiańskiej 12, 50-235 Wrocław			
Tytuł rysunku	RZUT I-go PIĘTRA – STAN PROJEKTOWANY			
PROJEKTANT	mgr inż. Krzysztof Lisiński	Nr uprawnień bud.	Data	Podpis
		334/86/UW	03-2024	
Skala	1:100	Numer rysunku	2	Stadium P.W.

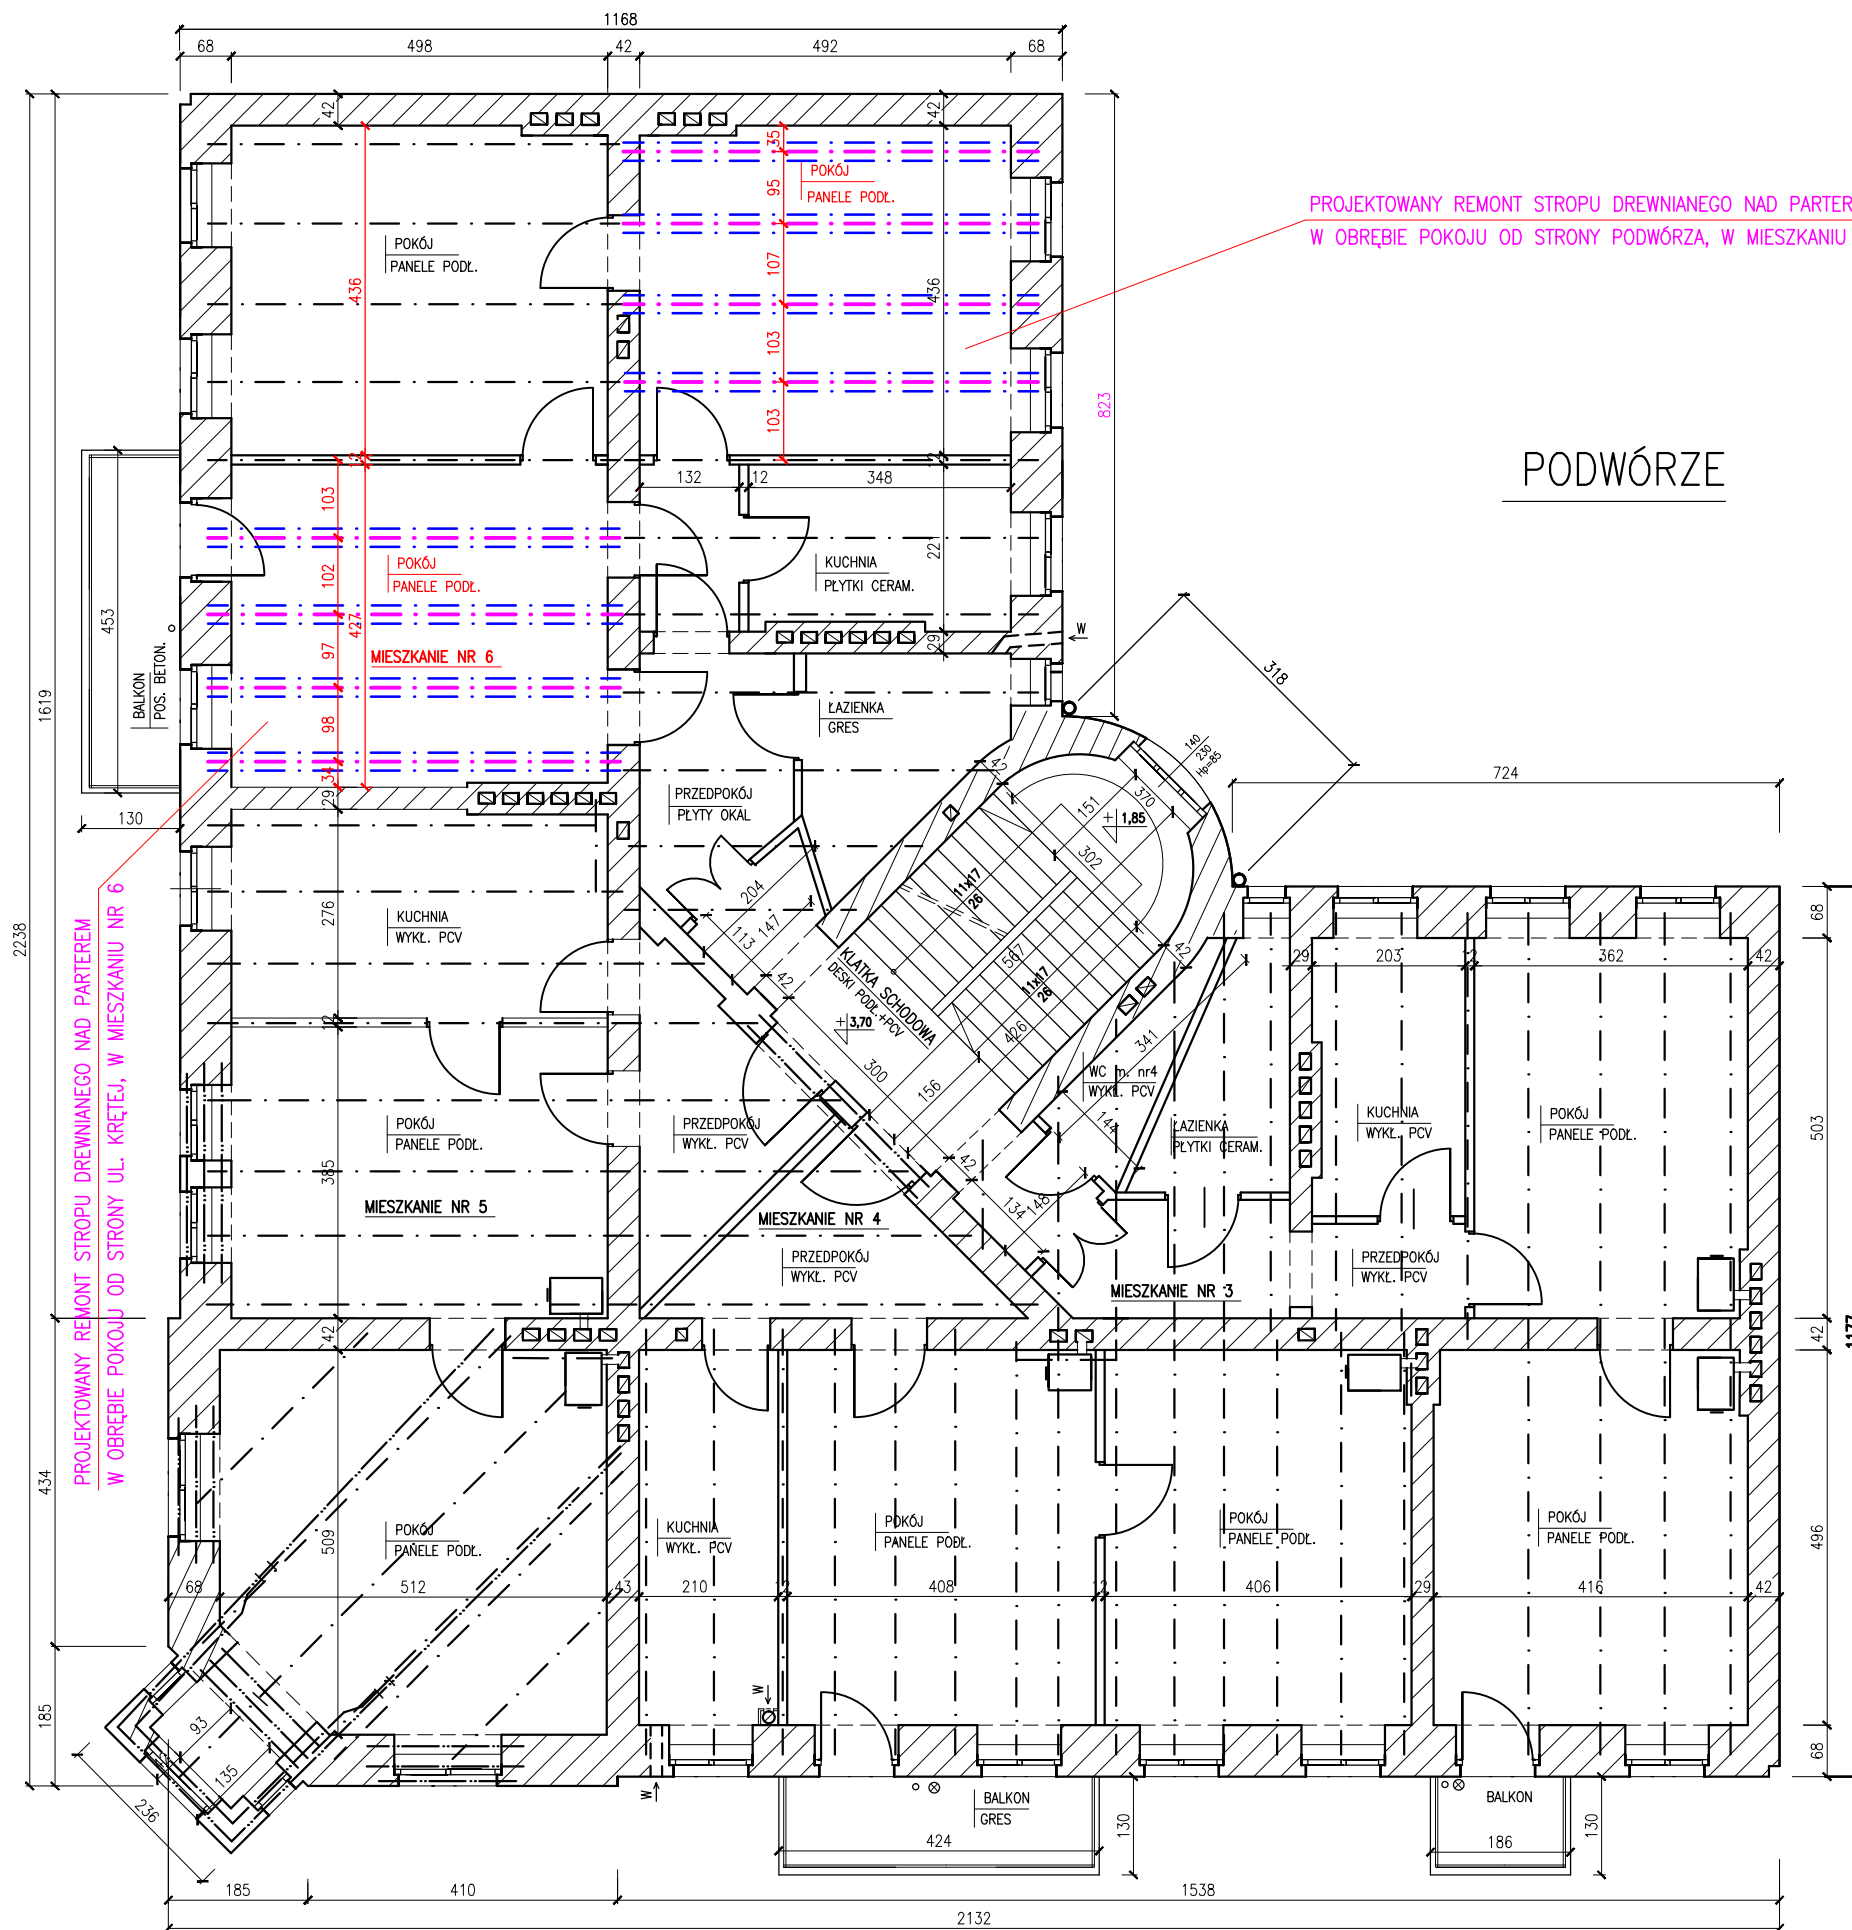
OSIE USZKODZONYCH, DREWNIANYCH BELEK STROPOWYCH b<sub>xh</sub>=21x26 cm – STROPU DREWNIANEGO NAD PARTEREM – PROJEKTOWANYCH DO WZMOCNIENIA (METODĄ BRUSOWANIA) Z ZASTOSOWANIEM KRAWĘDZIAKÓW DREW. b<sub>xh</sub>=10x26 cm (WYKONAĆ ZGODNIE Z RYS. NR 4)
-

OSIE POZOSTAŁYCH BELEK STROPU DREWNIANEGO NAD PARTEREM – ZNAJDUJĄCE SIĘ W ZADOWALAJĄCYM STANIE TECHNICZNYM
