STAN TECHNICZNY WYBRANYCH ELEMENTÓW BUDYNKU

PRACOWNIA PROJEKTOWO-WYKONAWCZA P R A K S I S Wrocław ul.Kolejowa 34/13 tel.71-3428722 e-mail kbpraksis@o2.pl		
OBIEKT	BUDYNEK MIESZKALNY WIELORODZINNY 50-355 WROCLAW ul.Zeromskiego nr65	ETAP P.B.
TEMAT	REMONT ELEWACJI FRONTOWEJ i ELEWACJI TYLNEJ	BRANŻA ARCHITEKTURA
INWESTOR	WSPÓLNOTA MIESZKANIOWA 50-355 WROCLAW ul.Zeromskiego nr65	DATA 15.12.2021
TYTUŁ RYS.	ELEWACJA FRONTOWA – INWENTARYZACJA	SKALA 1:100
PROJEKTANT ARCH.	arch.KRZYSZTOF BAK upr.bud.nr60/90/UW	A2
SPRAWDZAJĄCY ARCH.	arch.WOJCIECH ŁAPIŃSKI upr.bud.nr255/93/UW

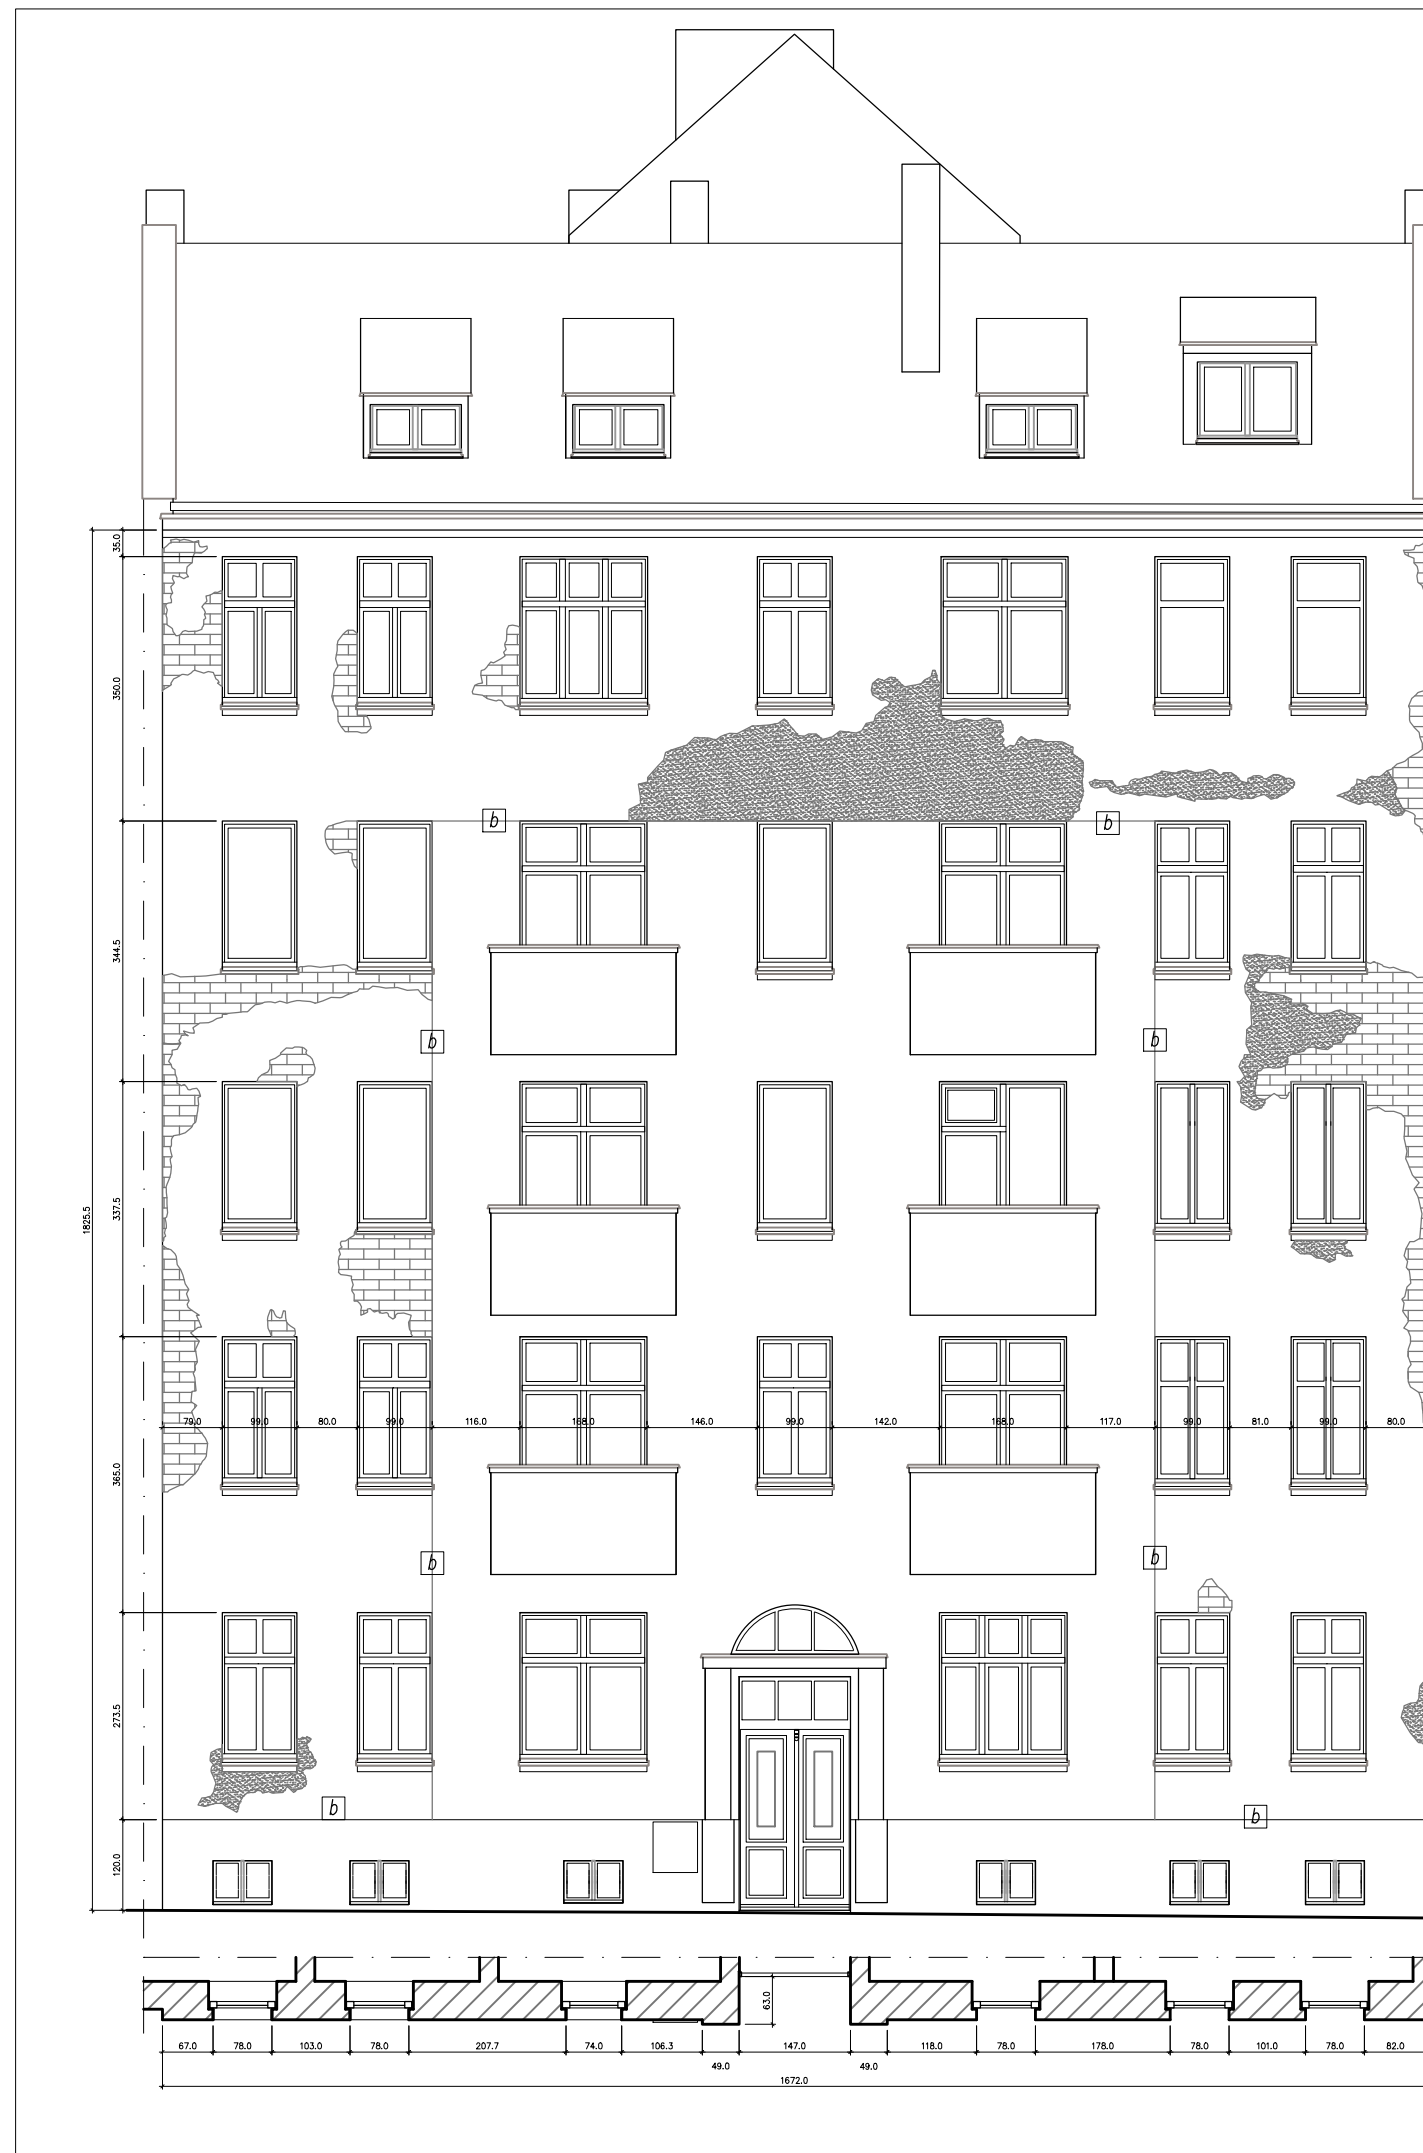
- a. GZYMS KORONUJĄCY W DOBRYM STANIE W 2 MIEJSCACH DO UZUPEŁNIENIA
- b. CZĘŚĆ ELEWACJI PO REMONCIE ( COKÓŁ I CENTRALNA CZĘŚCI Z BALKONAMI ) W DOBRYM STANIE POZOSTAŁA CZĘŚĆ ELEWACJI W ZŁYM STANIE – DUŻE UBYTKI I ODSPÓJENIA TYNKU DUŻE POWIERZCHNIE ZWIETRZAŁE Z ZACIEKAMI
- d. GZYMSY PODOKIENNE W ZŁYM STANIE ( Z ODPARZENIAMI UBYTKAMI FRAGMENTÓW, LUB ICH BRAK) TYLKO KILKA NA PARTERZE JEST ODNOWIONYCH
- e. OBRÓBKĄ BLACHARSKĄ PARAPETÓW W WIELU MIEJSCACH PRZERDZEWIAŁA W KILKU MIEJSCACH BRAK PARAPETÓW
- f. DREWNIANA BRAMA WEJŚCIOWA DO RENOWACJI
