Tytuł rysunku:
Rzut piwnic
-inwentaryzacja

Projektant	Mieczysław Śmierek	nr. upraw. zaw. budowlana	podpis
Sprawdzający	Krzysztof Kujat	nr. upraw. zaw. budowlana	podpis
Asystent proj.	Lukasz Władko	DOS/BO/1827/01	podpis
Objekt	Budynek mieszkalny wielorodzinny		składa
Lokalizacja			1 : 100
ul. Wyszyskiego 102 ; 50-307 Wrocław			rys. nr 1
inwentor			data
Współpraca Mieszkania przy ul. Wyszyskiego 102 we Wrocławiu.			08.06.2021

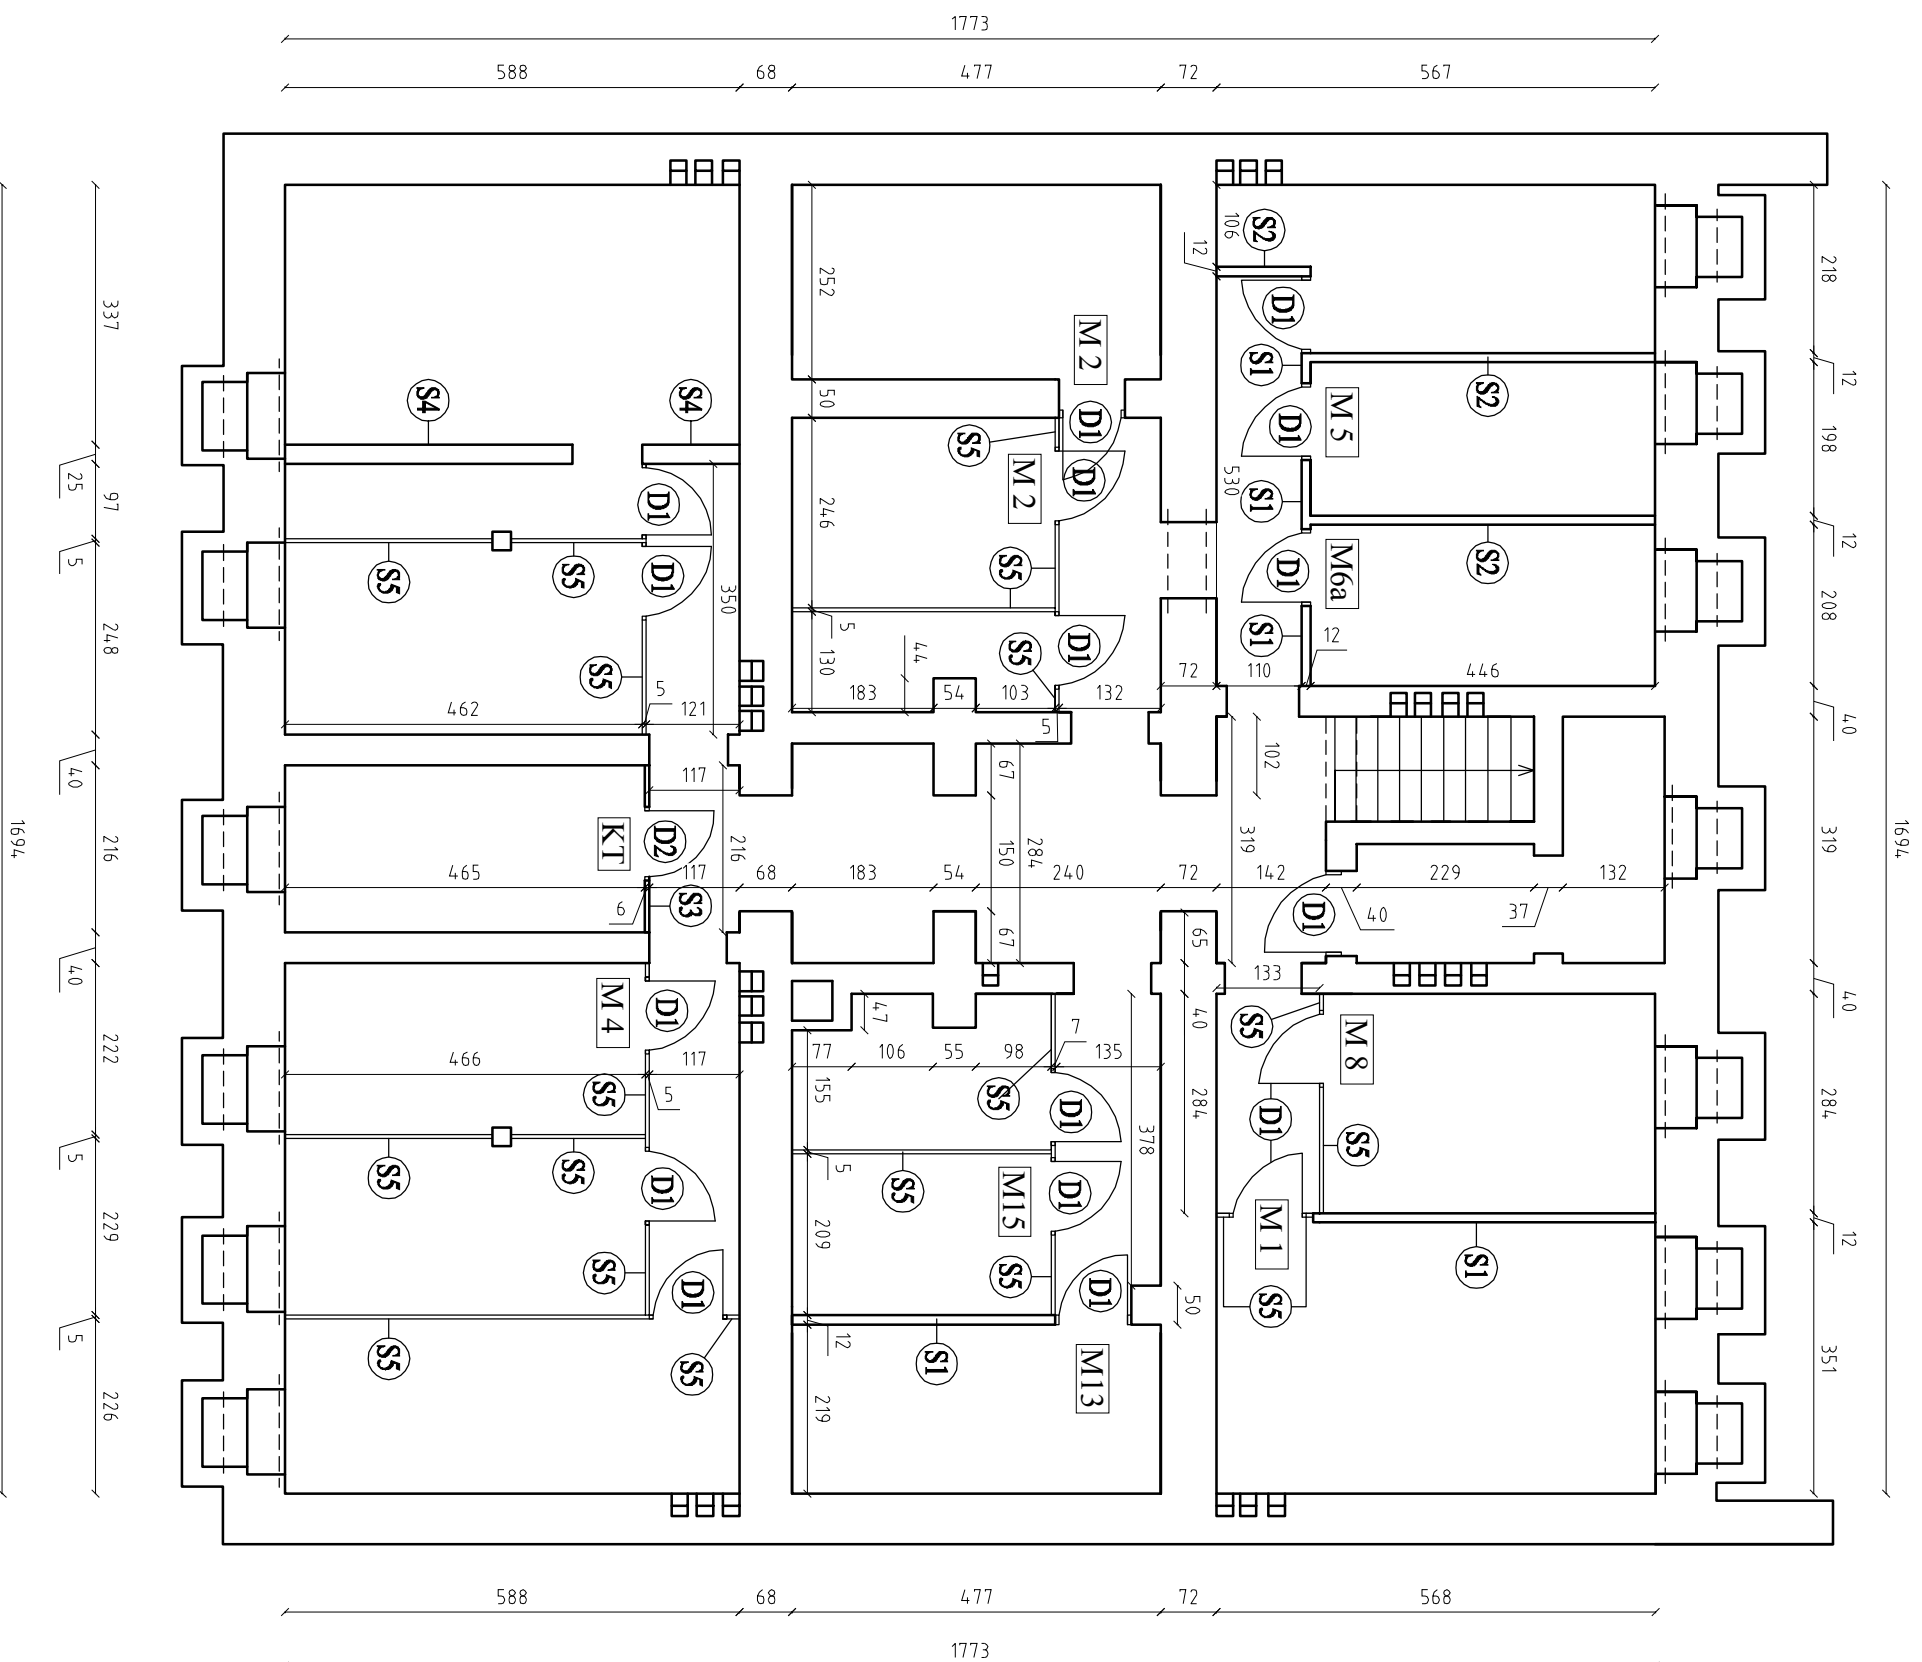
1. Typ stropu : strop ceramiczny,sklepienie ceglane.
2. Belki stropowe: dwuteowniki stalowe hutnicze silnie skorodowane.
3. Sklepienia ceglane : cegła pełna kładzinona na sztorc.
4. Ściany nośne: ceglane.
5. Ściany działowe : ceglane i drewniane.
6. Tynki : brak.
7. Warstwa wierzchnia ścian i stropów : brak
8. Posadzka : ceglana.

- 1) Tynki na sufitach piwnic - brak.
- 2) Ubytki ceglane - do uzupełnienia.
- 3) Dwoiteowniki nośne stalowe - spody do zerwania, rozwarstwienie stali,konieczne podparcie,stan zły.
- 4) Tynki na ścianach - brak.
- 5) Ściany ceglane - stan dobry.
- 6) Ścianki działowe - stan średni.
- 7) Drzwi wewnętrzne - stan średni.
- 8) Okna - brak.
- 9) Posadzka ceglana - stan dobry.
